건축물 석면조사 보고서

부산광역시 수영구 남천동
489-33번지 수영구도서관
석면조사

2013. 06. 11

국제 환경 연구원[주]

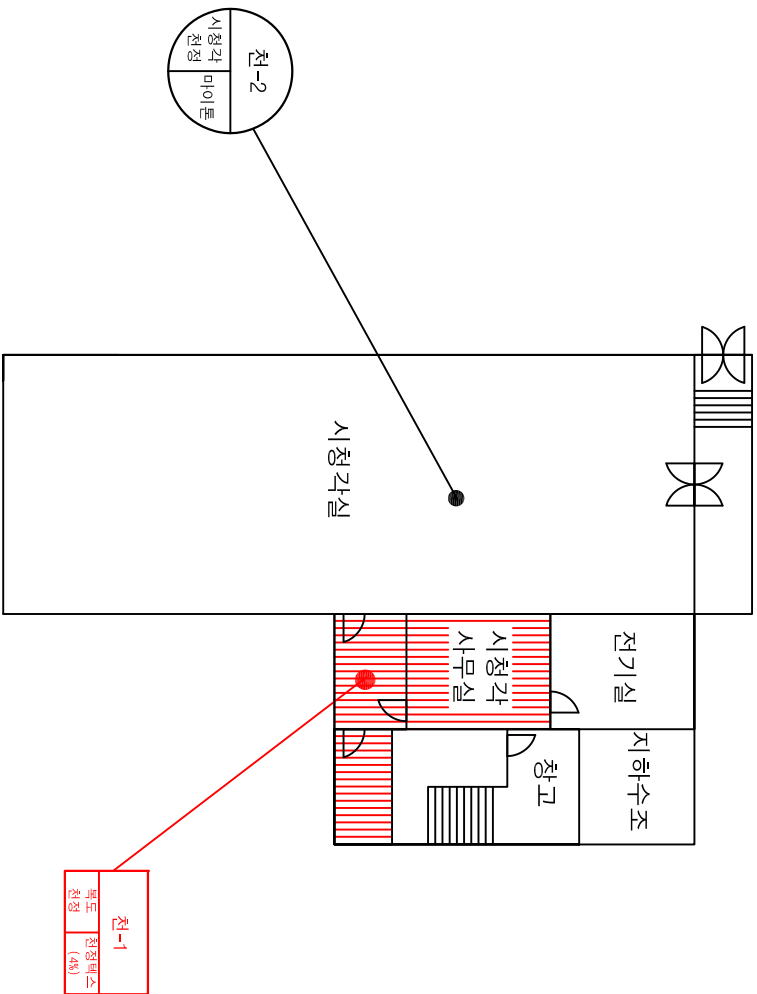
지하층

시료번호	시료채취위치	건축자재	동일물질구역	길이(m), 면적(m ²), 부피(m ³)	석면종류	석면함유량(%)	위해성평가점수	위해성등급	관리방안
천-1	시청각사무실 앞 복도 천정	천정텍스 (갈매기)	시청각사무실, 중앙계단 천정	38	백석면	—	7	—	천정에서 채취한 시료(천정텍스) 분석한 결과 석면이 함유 되어 있는 것으로 나왔습니다. 사용빈도는 많지만 비산성이 없기 때문에 직접적인 인체노출이 적어 큰 위해성은 없다고 판단됩니다. 천정중에서 석면지도를 참조하여 주십시오.
천-2	시청각 천정	마이톤	—	—	—	—	—	—

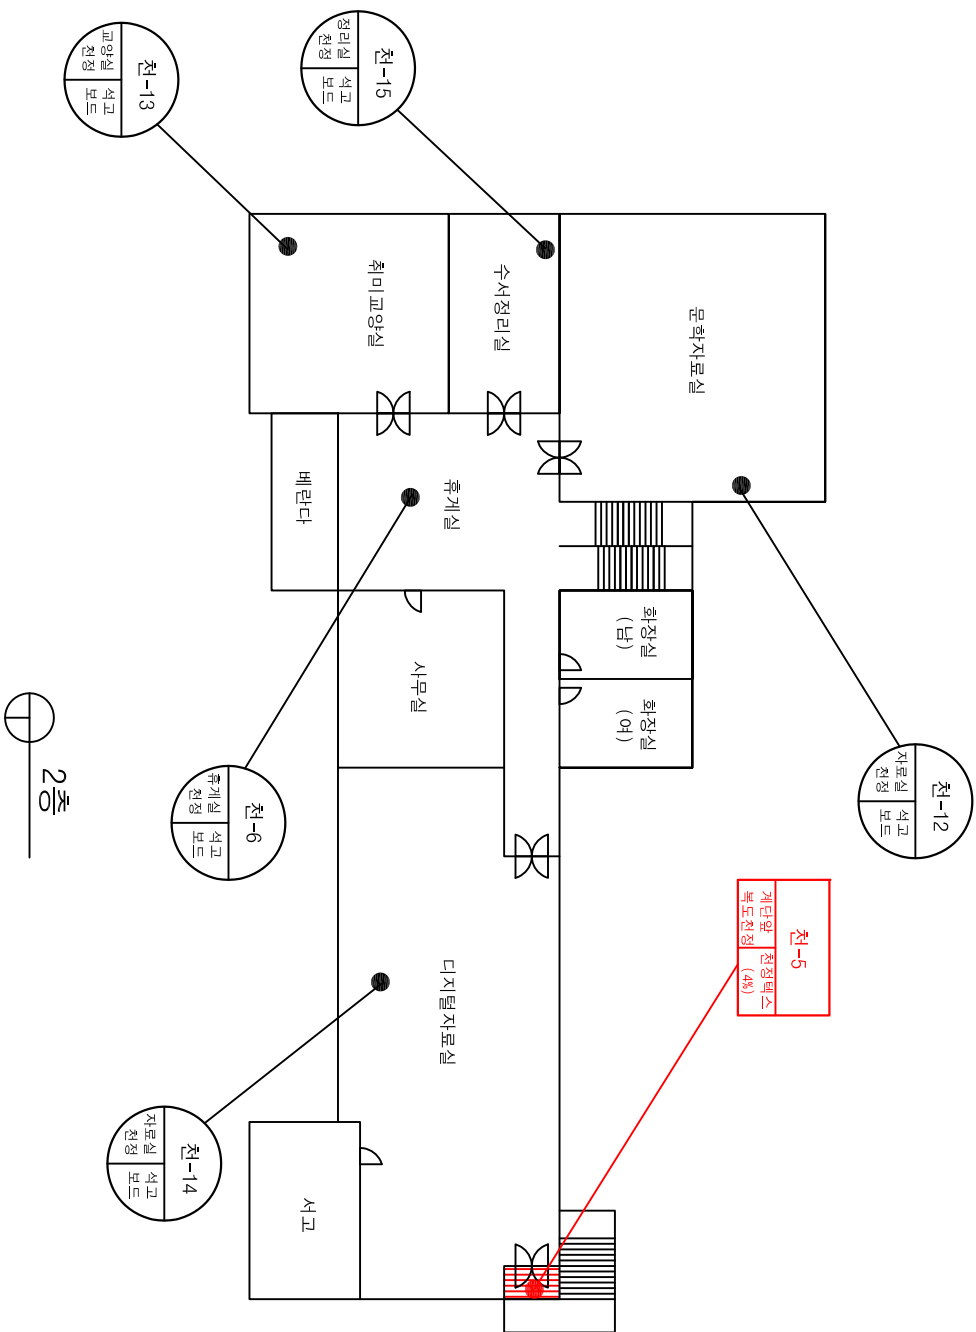
시료번호	시료채취위치	건축자재	동일물질구역	길이(m), 면적(m ²), 부피(m ³)	석면종류	석면함유량(%)	위해성평가점수	위해성등급	관리방안
천-5	디지털자료실 계단함 복도천정	천정텍스 (길메기)	—	3.75	백석면	4%	8	낮음	천정에서 채취한 시료(천정박스)를 분석한 결과 석면이 함유되어 있는 것으로 나왔습니다. 사용빈도는 많지만 비잔성이 없기 때문에 직접적인 인체노출이 적어 큰 위해성은 없다고 판단됩니다. 천정공사시 석면지도를 참조하여 주십시오.
천-6	휴게실 천정	석고보드	전실천정 (계단함복도배위)	—	—	—	—	—	
천-12	문학자료실 천정	석고보드	전실천정 (계단함복도배위)	—	—	—	—	—	
천-13	취미교양실 천정	석고보드	전실천정 (계단함복도배위)	—	—	—	—	—	
천-14	디지털자료실 천정	석고보드	전실천정 (계단함복도배위)	—	—	—	—	—	
천-15	수서정리실 천정	석고보드	전실천정 (계단함복도배위)	—	—	—	—	—

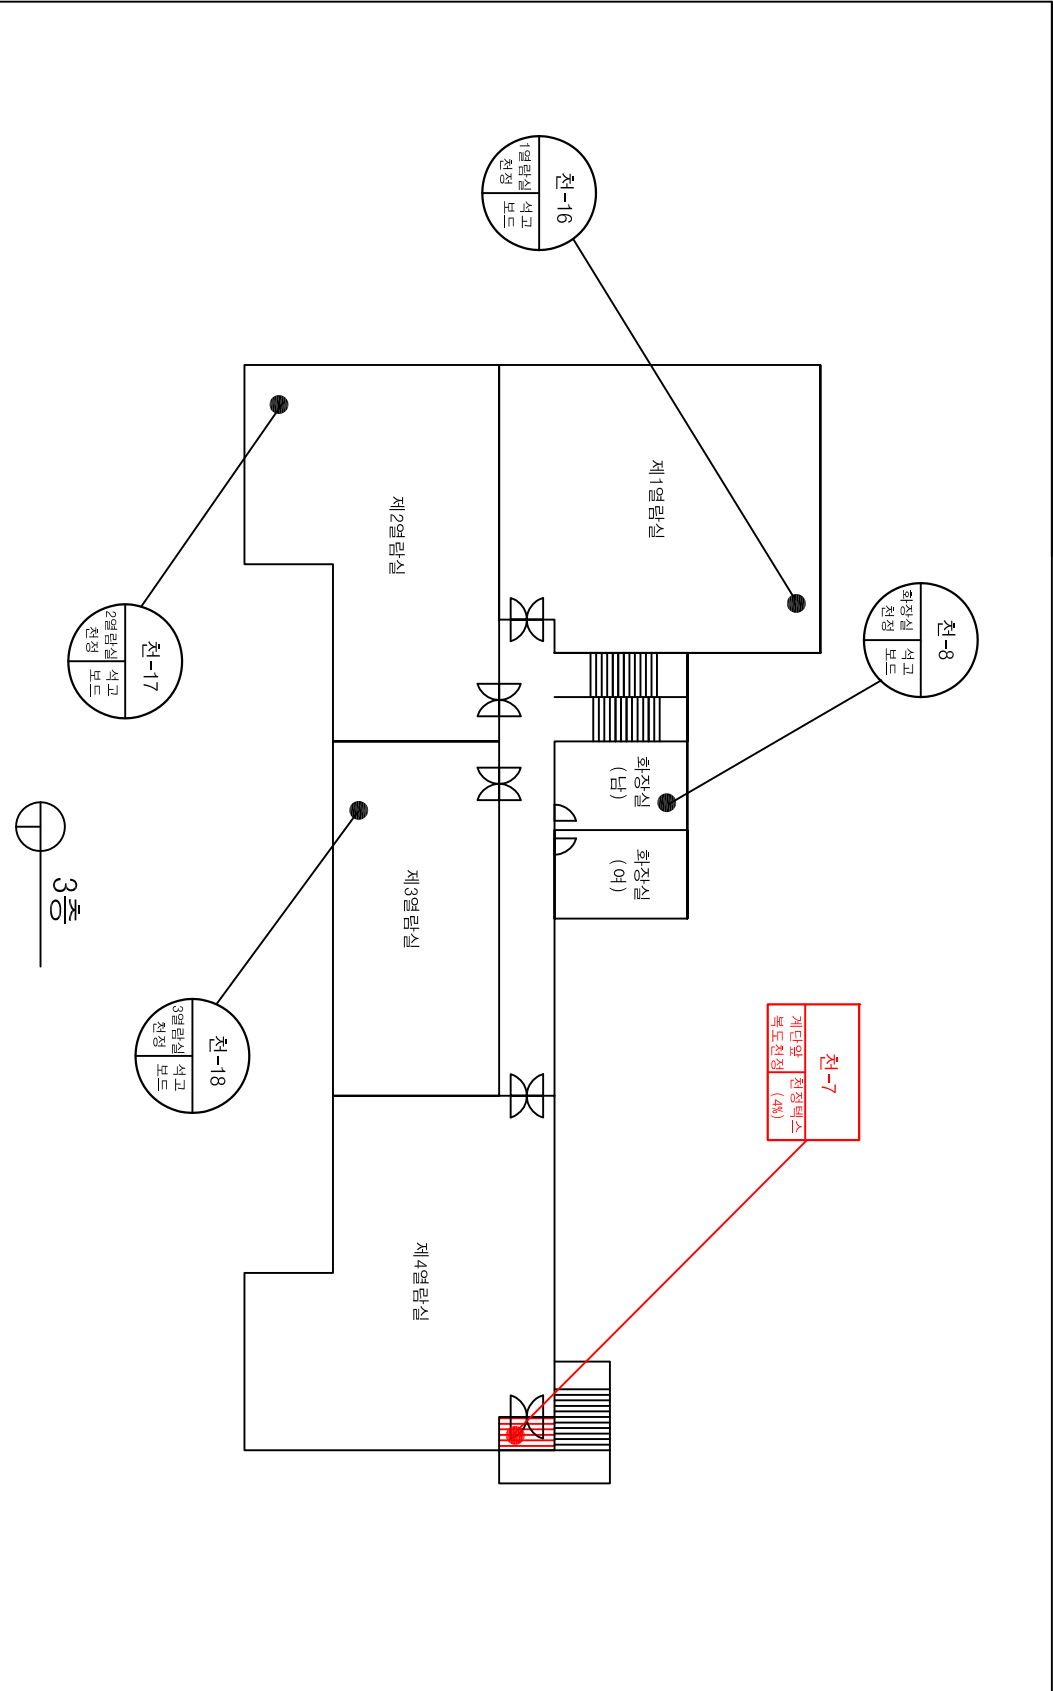
시료번호	시료채취위치	건축자재	동일물질구역	길이(m), 면적(m²), 부피(m³)	석면종류	석면함유량(%)	위해성평가점수	위해성등급	관리방안
천-7	제4열람실 계단 앞 복도 천정	천정텍스 (갈매기)	—	3.75	백석면	4%	8	낮음	천정에서 채취한 시료(천정텍스)를 분석한 결과 석면이 함유 되어 있는것으로 나왔습니다. 사용빈도는 많지만 비산성이 없기 때문에 직접적인 인체노출이 적어 큰 위해성은 없다고 판단됩니다. 천정공사시 석면지도를 참조하여 주십시오.
천-8	남자화장실 천정	석고보드	전실천정 (제1열람실과제8)	—	—	—	—	—	
천-16	제1열람실 천정	석고보드	전실천정 (제1열람실과제8)	—	—	—	—	—	
천-17	제2열람실 천정	석고보드	전실천정 (제2열람실과제8)	—	—	—	—	—	
천-18	제3열람실 천정	석고보드	전실천정 (제3열람실과제8)	—	—	—	—	—
