석면조사 지역 및 석면지도 (LAY-OUT)

* 건축물명 : 남천1동 주민센터

* 건축물 소재지 : 부산시 수영구 남천동 14-28번지

* 조사일자 : 2013년 03월 13일

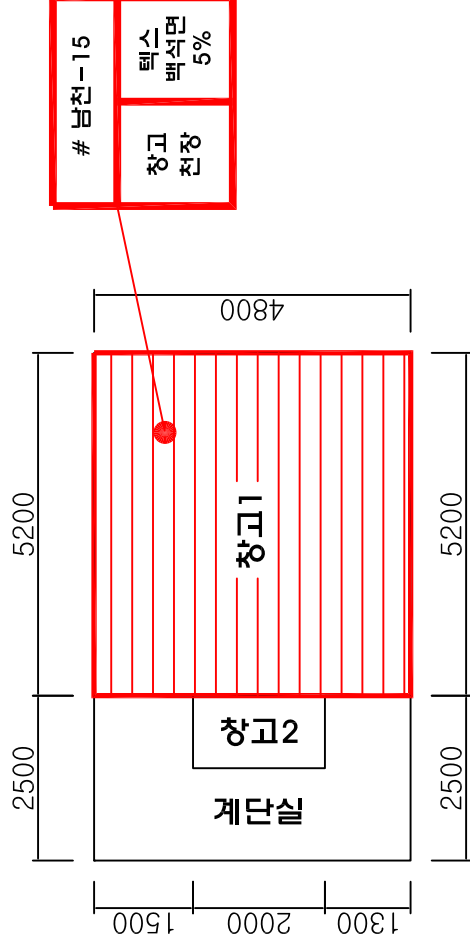
* 도면번호 : KEE-NC-001

시도번호	지재종류	시도채취 위치	동일물질구역 위치	면적(m²)	석면종류	석면함유량(%)	아예정 평가점수	위해성 등급	관리 방안
#남천-15	텍스	천장	창고1	24.96	백색면	5%	4	낮음	1) 비산성과 손상여부 동시에 있는 경우 손상에 대한 보수 2) 석면함유 건축자재 또는 설비에 대한 지속적인 유지관리 3) 석면함유 건축자재 또는 설비가 손상되었을 경우 즉시 보수 4) 석면함유 건축자재 물 인화적으로 손상시키지 않도록 함 5) 전기공사, 배관공사 등 건축물 유지보수 공사시 석면함유 설비 또는 자재가 훼손되어 석면이 비산되지 않도록 작업수행

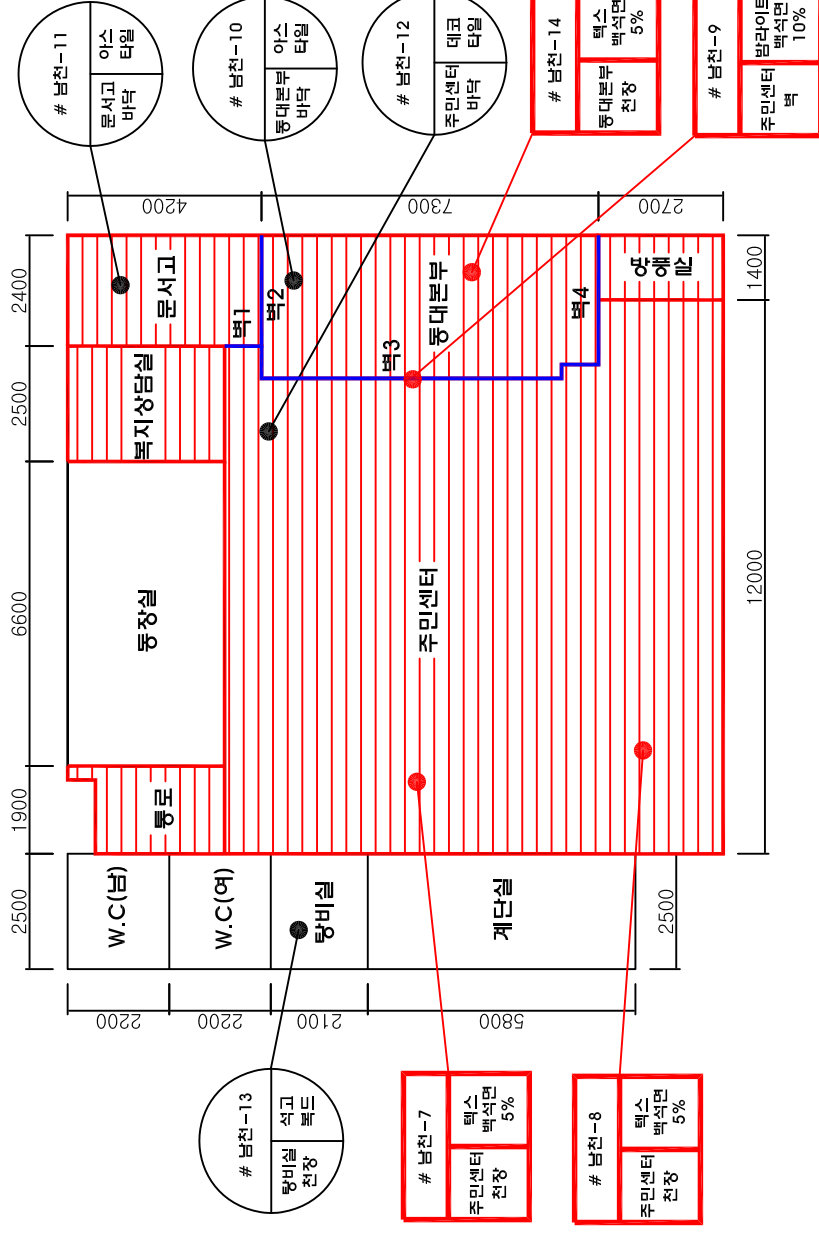
석면조사 지역 및 석면지도 (LAY-OUT)

시료번호	시료채취 위치	지체종류	동일물질구역 위치	면적(m ²)	석면종류	석면함유량(%)	위매성 평균치	위매성 평균치
#남진-7,8,14	천장	텍스	방로, 복자상실실, 문서고, 통대별부, 방통실, 주민센터	166.88	백색면	5%	6~10	낮음
#남진-9	벽	블라이트	문서고, 통대별부, 방통실, 주민센터	62.32	백색면	10%	4~8	낮음

1) 비산상피 손상이 통시에 있는 경우 손상에 대한 보수

2) 석면함유 건축자재 또는 설비에 대한 지속적인 유지관리

3) 석면함유 건축자재 또는 설비가 손상되었을 경우 즉시 보수

4) 석면함유 건축자재를 임의적으로 손상시키지 않도록 함

5) 정기적 유지, 배관공사 등 건축물을 유지하는 과정에서 석면함유 설비 또는 자재가 훼손되어 석면이 비산되지 않도록 작업수행

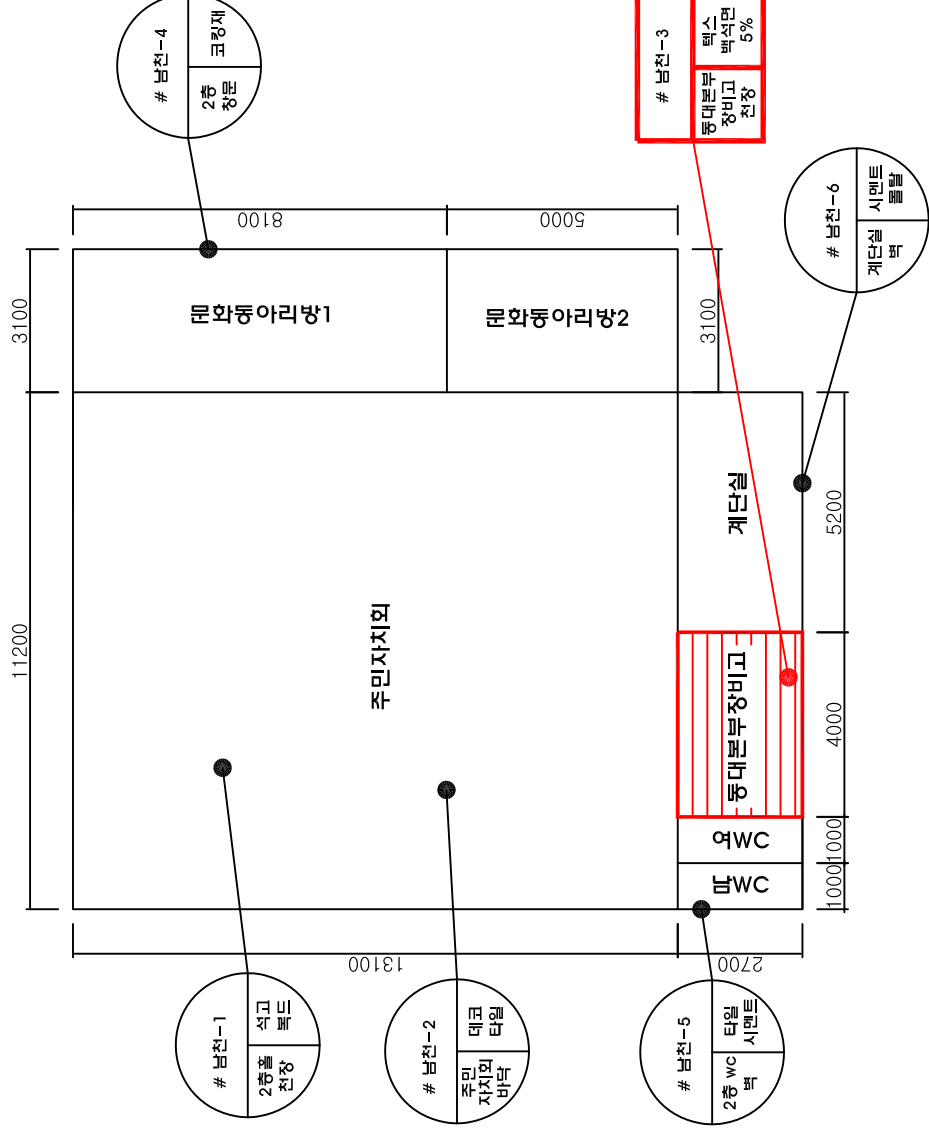
석면조사 지역 및 석면지도 (LAY-OUT)

시료번호	시료채취 위치	지재종류	동일물질구역 위치	면적(m ²)	석면종류	석면함유량(%)	위해성 평가점수	유해성 등급	관리 방안
부동천-3	천장	텍스	동대문구청비고	10.8	백석면	5%	5	낮음	1) 비산성재 손상이 동시에 발생 하는 경우 손상에 대한 보수 2) 석면함유 건축자재 또는 설비에 대한 지속적인 유지관리 3) 석면함유 건축자재 또는 설비가 손상되었을 경우 즉시 보수 4) 석면함유 건축자재 ■ 인양작업으로 손상시키지 않도록 함 5) 전기연사, 배관공사 등 건축물 유지보수 공사시 석면함유 설비 또는 자재가 훼손되어 석면이 비산되지 않도록 작업수행
