V). 석면 지도

*건축물명 : 수영구청

*건축물 소재지 : 부산광역시 수영구 남천동 148-15번지 수영구청

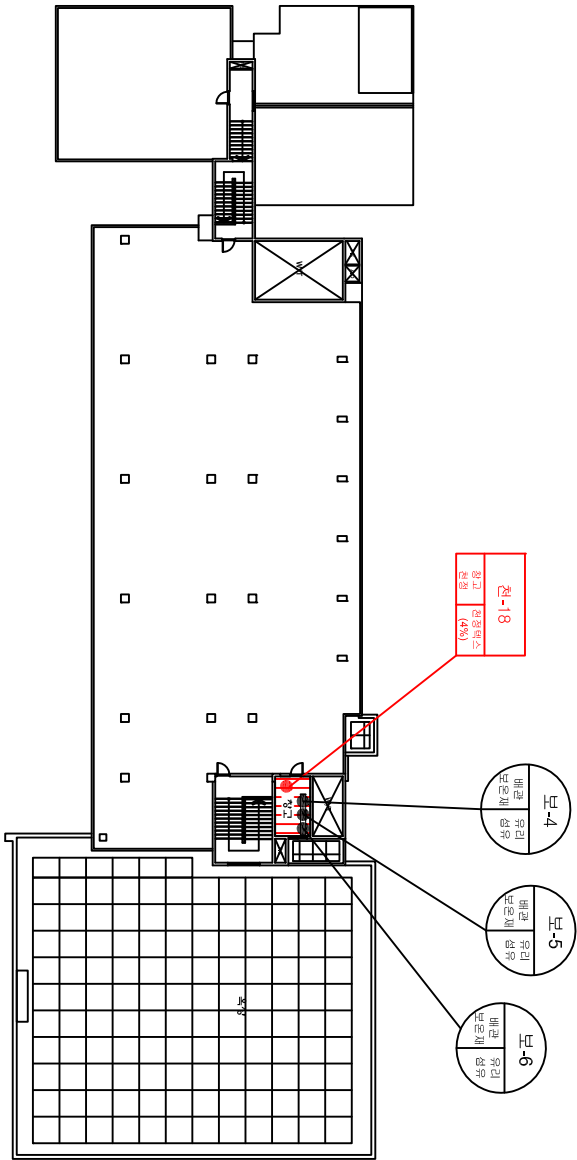
*도면번호 : M131002-1(6)

시료번호	시료채취위치	건축자재	동일물질구역	길이(m), 면적(m ²)	부피(m ³)	석면종류	석면함유량(%)	위해성평가점수	위해성등급	관리방안
천-18	창고 천정	천정텍스(탈레1)	-	11.92		백석면	4	2	낮음	천정에서 채취한 시료를 분석한 결과 석면이 검출되었습니다. (천-18) 그 양이 많지 않고 사용하고 있지 않는 공간이며 비산성이 없기 때문에 직접적인 인체노출이 적어 큰 위해성은 없다고 판단됩니다. 천정 공사시 석면지도를 참조하여 주십시오.
보-4,5,6	창고 배관보온재	유리섬유	-	-		-	-	-	-	배관에서 채취한 시료를 분석한 결과 석면이 검출되었습니다. (보-4,5,6)
