V). 석 면 지 도

- *건축물명 : 광안3동주민센터
- *건축면적 : 194.89㎡
- *건축물 소재지 : 부산광역시 수영구 광안동 1070-3번지 광안3동주민센터
- *해당층 : 지하 1층
- *도면번호 : W130325-1
- *도면축척 : no scale
- *석면조사기관 : 국제환경연구원(주)
- *석면분석기관 : 국제환경연구원(주)
- *조사일자 : 2013. 03. 25.

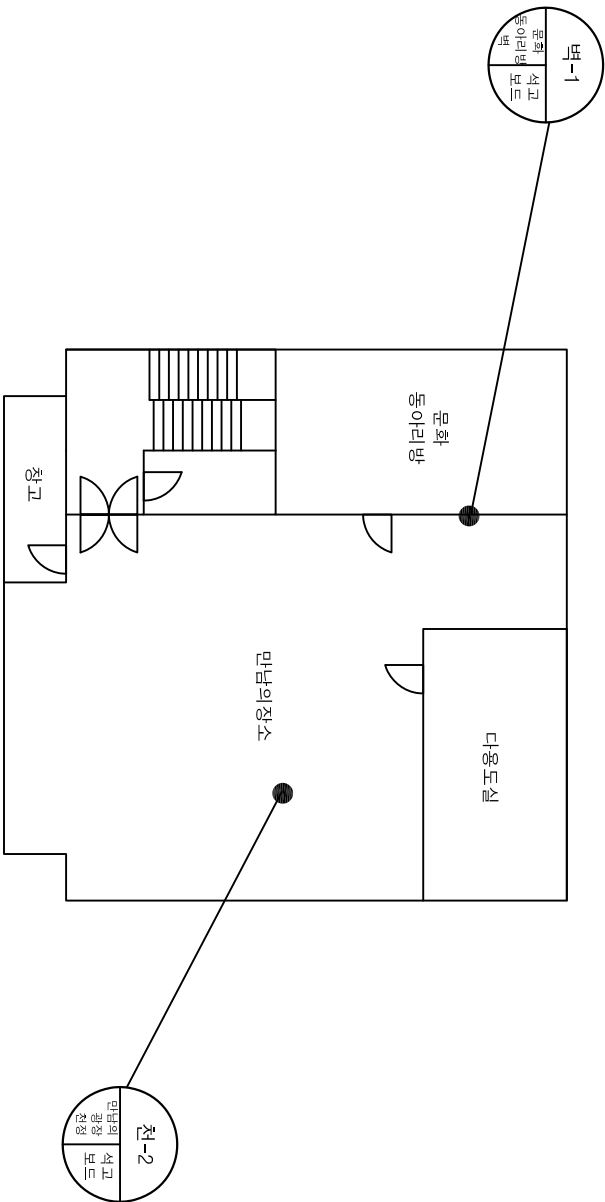
2층

| 시료번호 | 시료채취위치 | 건축자재 | 동일물질구역 | 길이(m), 면적(m ²), 부피(m ³) | 석면종류 | 석면함유량(%) | 위해성평가점수 | 위해성등급 | 관리방안 |
|---|---|---|---|---|---|---|---|---|--|
| 천-1 | 만남의장소 천정 | 석고보드 | 문화동아리방, 다용도실, 창고 천정 | - | - | - | - | - | 천정, 벽에서 채취한 시료를 분석한 결과 석면을 함유한 자재를 사용하지 않았습니다. |
| 벽-1 | 문화동아리방 벽 | 석고보드 | 만남의광장, 다용도실, 창고 벽 | - | - | - | - | - | |

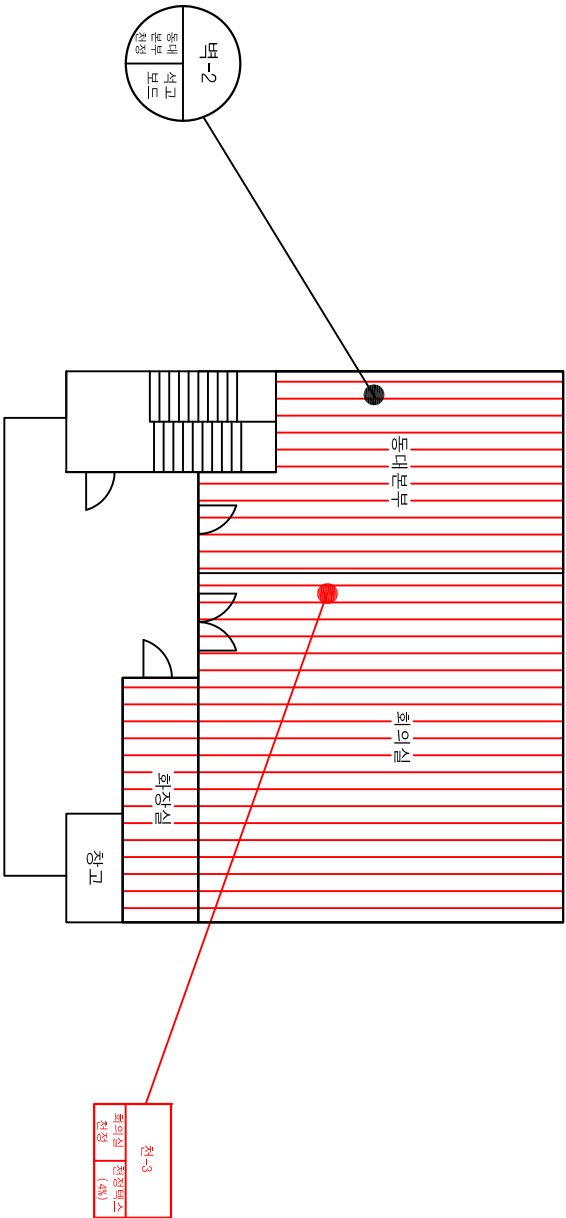
3층

| 시료번호 | 시료채취위치 | 건축자재 | 동일물질구역 | 길이(m), 면적(m ²), 부피(m ³) | 석면종류 | 석면함유량(%) | 위해성평가점수 | 위해성등급 | 관리방안 |
|---|---|---|---|---|---|---|---|---|--|
| 천-3 | 회의실 천장 (갈매기) | 천장텍스 (갈매기) | 동대본부, 회의실 천장 | 138.69 | 백석면 | 4% | 4 | 낮음 | 천장에서 채취한 시료를 분석한 결과 석면이 있는 것으로 나타났습니다. 사용빈도가 적지 않아 인체 노출은 많지만 비산성이 없기 때문에 큰 위험성은 없다고 판단됩니다. 천장공사시 석면자도를 참조하여 주십시오. |
| 벽-2 | 동대본부 벽 | 석고보드 | 회의실 벽 | - | - | - | - | - | |
