급경사지 안전점검표(해빙기)

점검일시	2023. 03. 08.	급경사지명	민락동 산21번지(백산허리길)
분 류	옹벽 및 축대	제 원	높이 10m, 길이 200m
점검장소	부산광역시 민락동 산21번지		
점검자	(소속) 안전관리과 (직위) 주무관 (성명) 윤호진 (서명) (소속) 안전관리자문단 (직위) 위원 (성명) 공영이

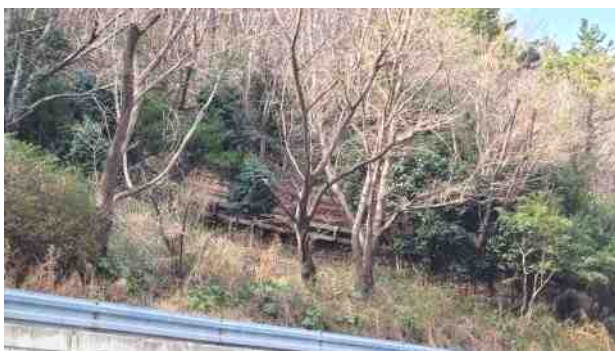
- 옹벽은 일부 미세 연직균열이 발생되어 있으나 안전성과 연관된 특이한 손상은 없음.
- 상부사면에 설치된 배수로에 낙엽등의 이물질에 대한 우수기전 청소와 서측 사면의 옹벽에 근접한 수목은 가지치기 정비가 이루어진 상태임.
- 서측 옹벽의 두부배면에 시공되어 있는 부지조성시 시공되었던 것으로 추정되는 토류가시설의 부식이 심하고, 일부 강선이 손상되어 있으므로 추가적인 보강이 필요한 것으로 판단됨.

서측 사면 토류가시설 부식

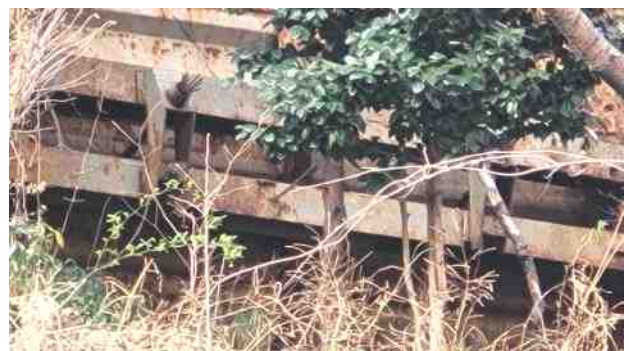
서측 사면 토류가시설 부식(강선 일부 손상)

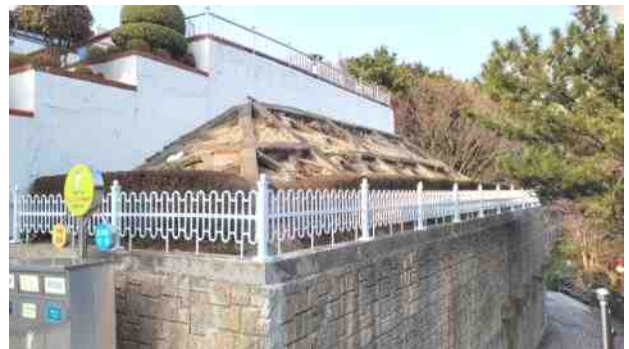
옹벽 상단부 전경(사면 격자 손상)

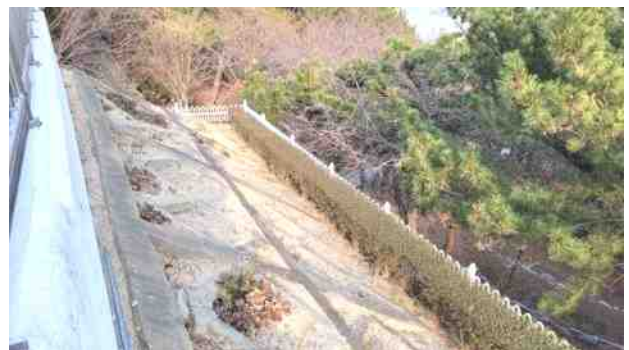
사면 격자보 손상 및 채움토사 유실

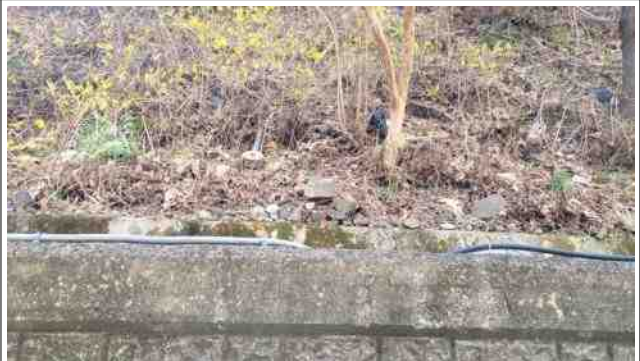
표층 유실 발생

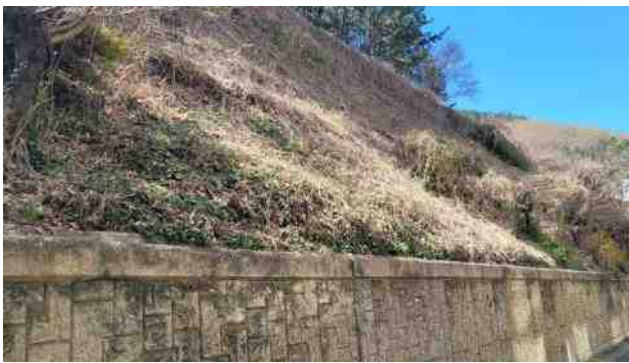
고거 붕괴발생 후 보강실시 현황

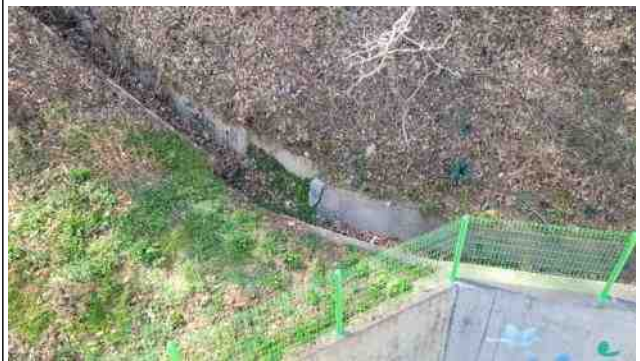
경계부 배수로내 낙엽 등 이물질 퇴적

1. 계측기기 파손 및 유실 여부	<input type="checkbox"/>	<input type="checkbox"/>	<input checked="" type="checkbox"/>	
2. 계측기기 정상 작동 여부 - 계측, 모니터링 시스템, CCTV, 전광판 등	<input type="checkbox"/>	<input type="checkbox"/>	<input checked="" type="checkbox"/>	
【 기타 의견 】				
부지 경계부의 배수로내 낙엽 등 이물질 제거 필요, 전도된 수목 제거 필요

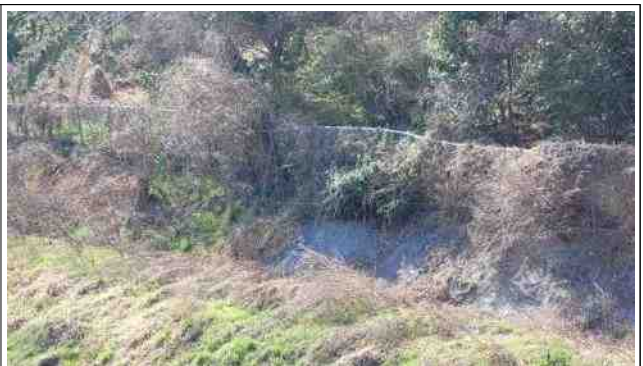
큰 수목이 경계웁스를 변형시킴

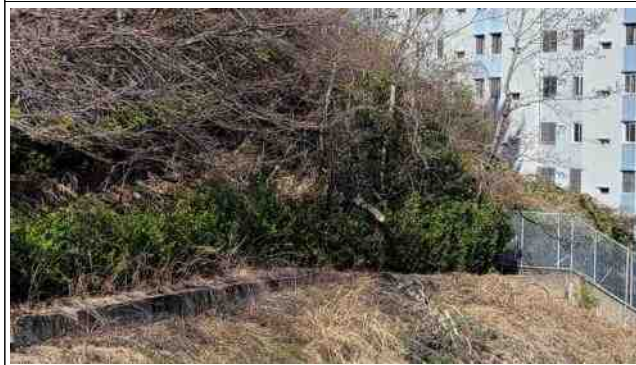
전도된 수목의 방치상태

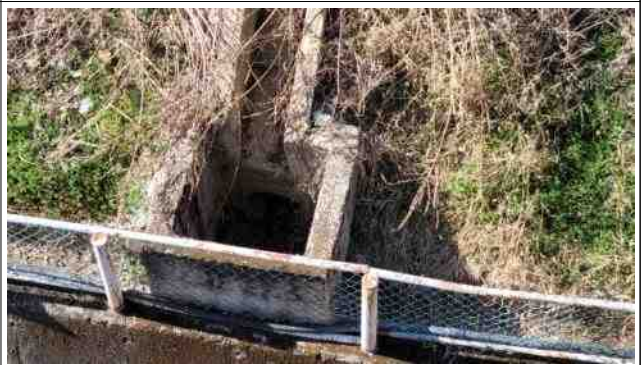
집수정 하부 일부 파손 발생

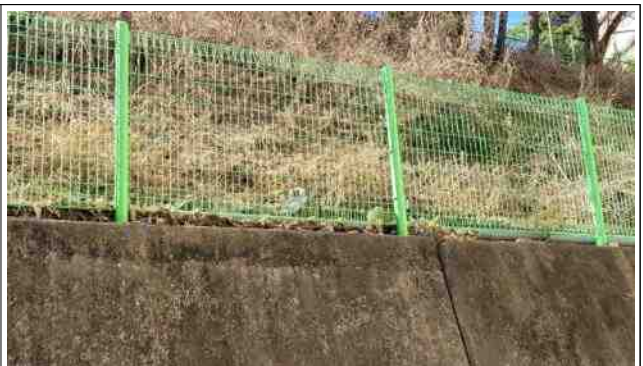
유실발생으로 호박돌 등의 퇴적발생

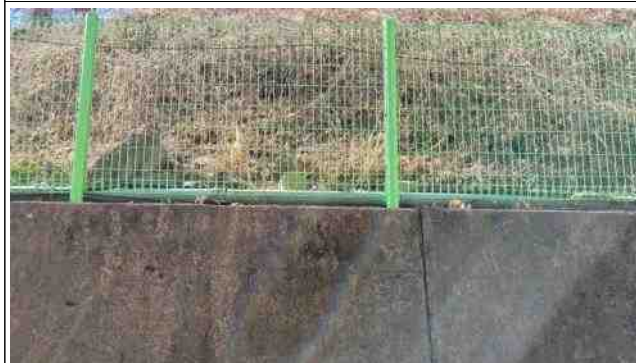
유실발생으로 호박돌 등의 퇴적발생

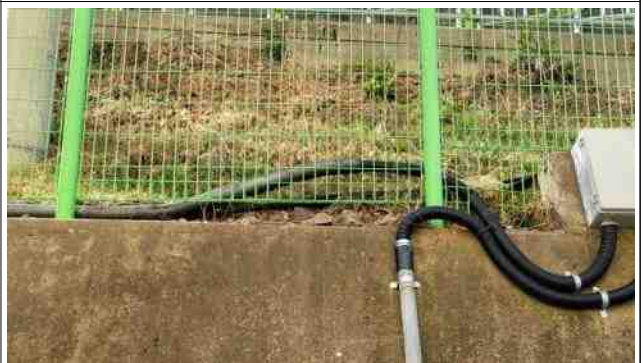
유실발생으로 호박돌 등의 퇴적발생

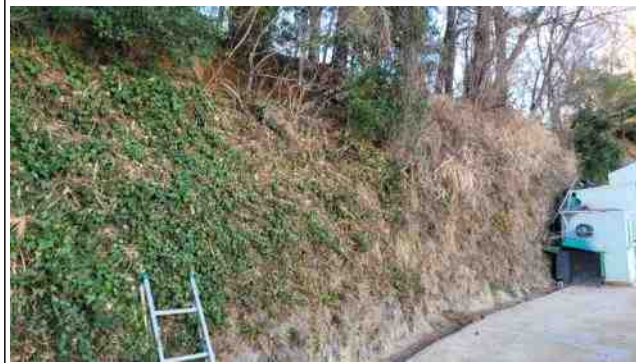
과거 붕괴 후 보강되었으나, 일부 구간 인장균열이 발생되어 있음(사면의 높이가 높지 않으나 추후 집중강우시 추가 거동우려가 있으므로 보강필요)

인장균열발생

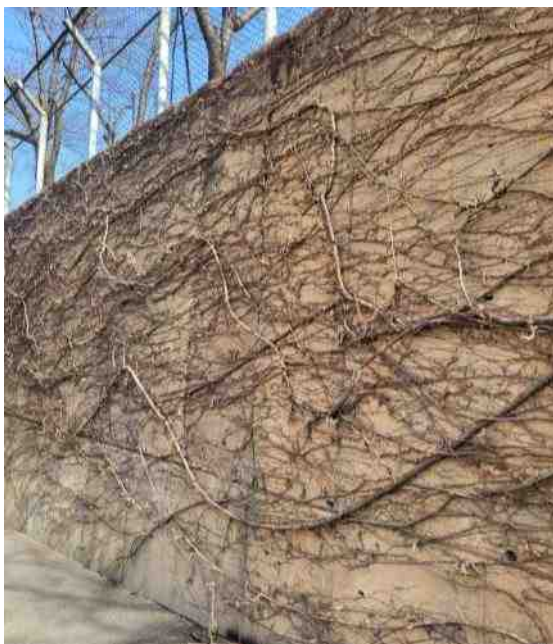
세 부 점 검 사 항	점 검 결 과(해당란에 ✓체크)			
	있음	없음	해당 없음	세부내용(위치, 상태 등) 및 조치계획
전면부(옹벽 및 축대 자체면)				
1. 균열이 발생하지 않아야 함	■	□	□	옹벽 미세하나 균열이 있어 지속 관찰 필요
2. 이음부 이격 및 단차가 없어야 함	□	■	□	
3. 전면부 배부름(돌출) 없어야 함	□	■	□	
4. 주변부 용수 유출이 없어야 함	□	■	□	
5. 전도 및 활동 발생 없어야 함	□	■	□	
6. 배수구 막힘이 없어야 함	□	■	□	
배면부(옹벽 및 축대 상부)				
1. 인위적 훼손 및 개발(주택, 도로 등) 여부	□	■	□	
2. 토석류, 인장균열, 붕괴, 침하, 낙석 등의 지반변형으로 옹벽 및 축대의 위험성 증가	□	■	□	
3. 배수로의 기능 저하가 없어야 함	□	■	□	
기초부(옹벽 및 축대 하부)				
1. 지반의 융기 및 침하가 없어야 함	□	■	□	
2. 기초부 파손 및 들뜸이 없어야 함	□	■	□	
3. 주변부 용수 유출이 없어야 함	□	■	□	
4. 세굴의 발생이 없어야 함	□	■	□	
기 타				
○ 붕괴위험지역 표지판				
1. 붕괴위험지역 안내 표지판 설치 여부	□	■	□	
2. 표지판 내 글씨 등 훼손 여부	□	■	□	
○ 조기경보시스템				
1. 계측기기 파손 및 유실 여부	□	□	■	
2. 계측기기 정상 작동 여부 - 계측, 모니터링 시스템, CCTV, 전광판 등	□	□	■	
【 기타 의견 】

<사진1> 옹벽 미세 균열

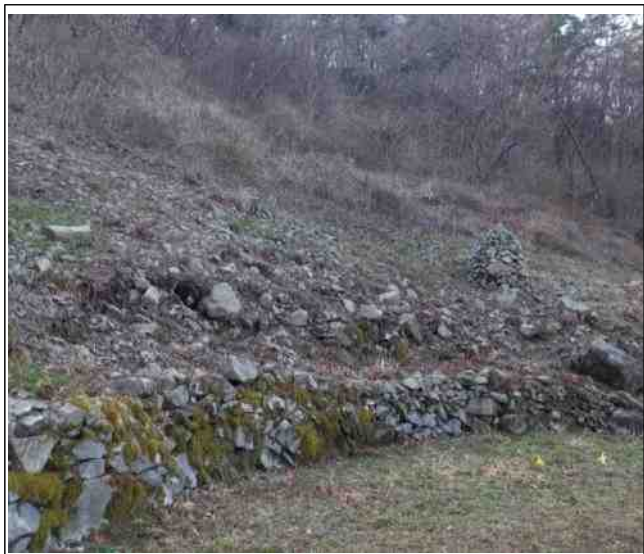
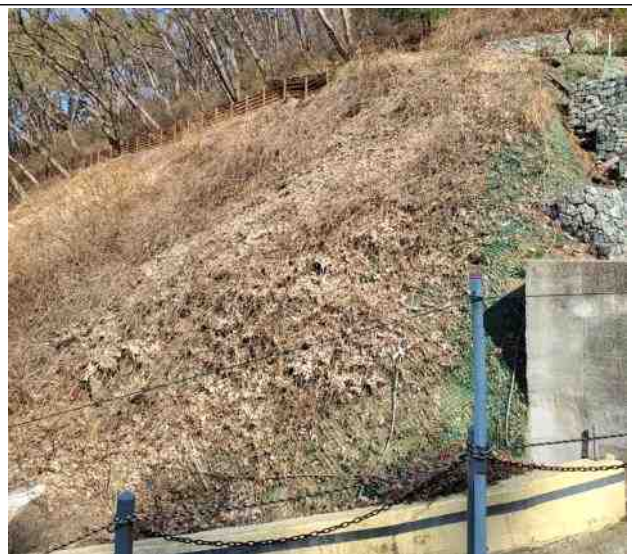
사방공사지 주변 인공비탈면 일부 훼손

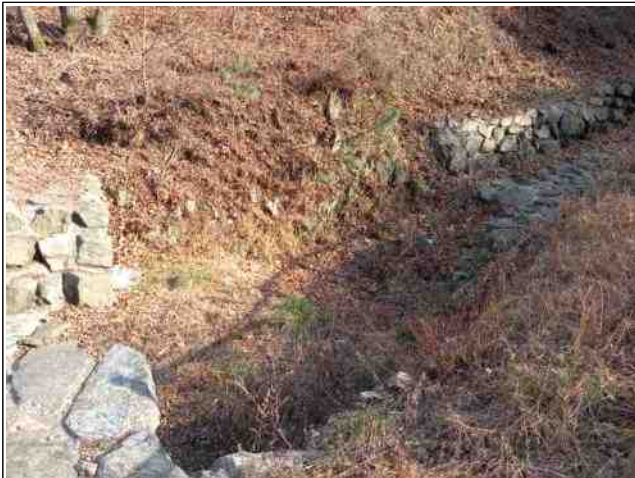
<사진1> 기존 사방시설 훼손현황

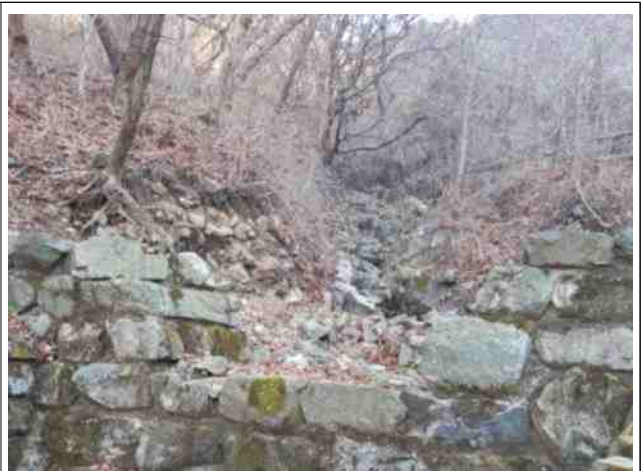
<사진2> 기존 수로공 훼손현황

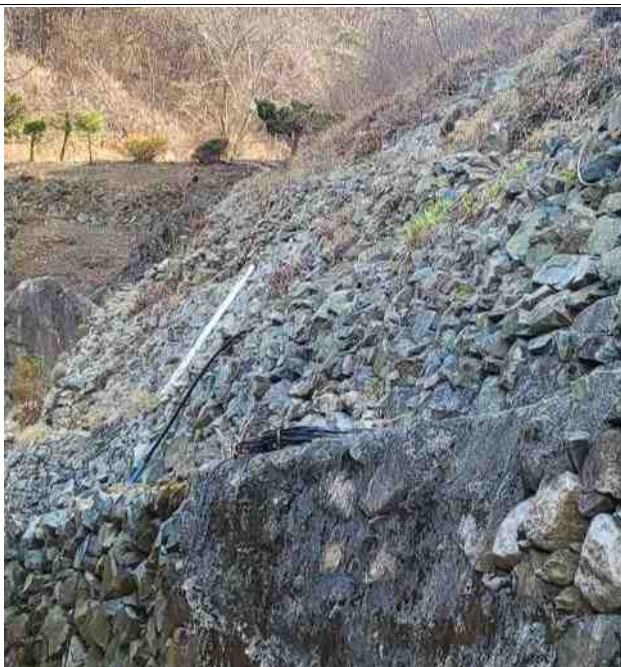
<사진3> 사방공사주변 축대 배부름 현상

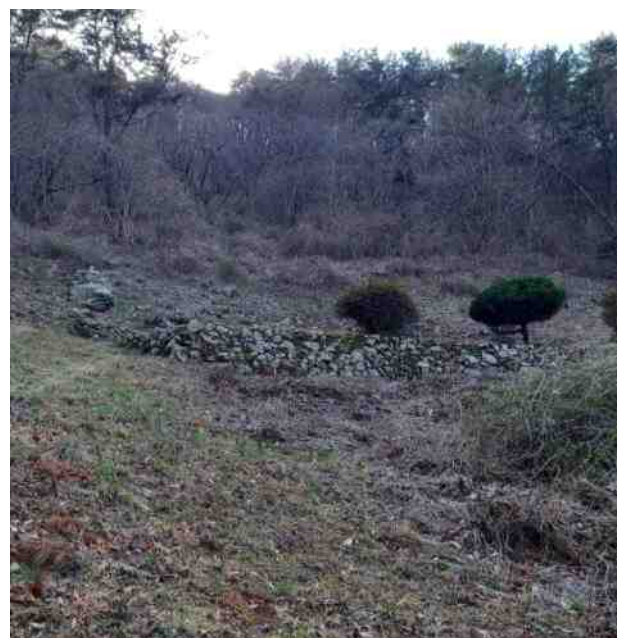
<사진4> 인접위치 지표수 유출 흔적
