건축물 석면조사 보고서

부산광역시 수영구 망미동
640-15번지 망미1동 주민센터
석면조사

2013. 03. 26

국제 환경 연구원[주]

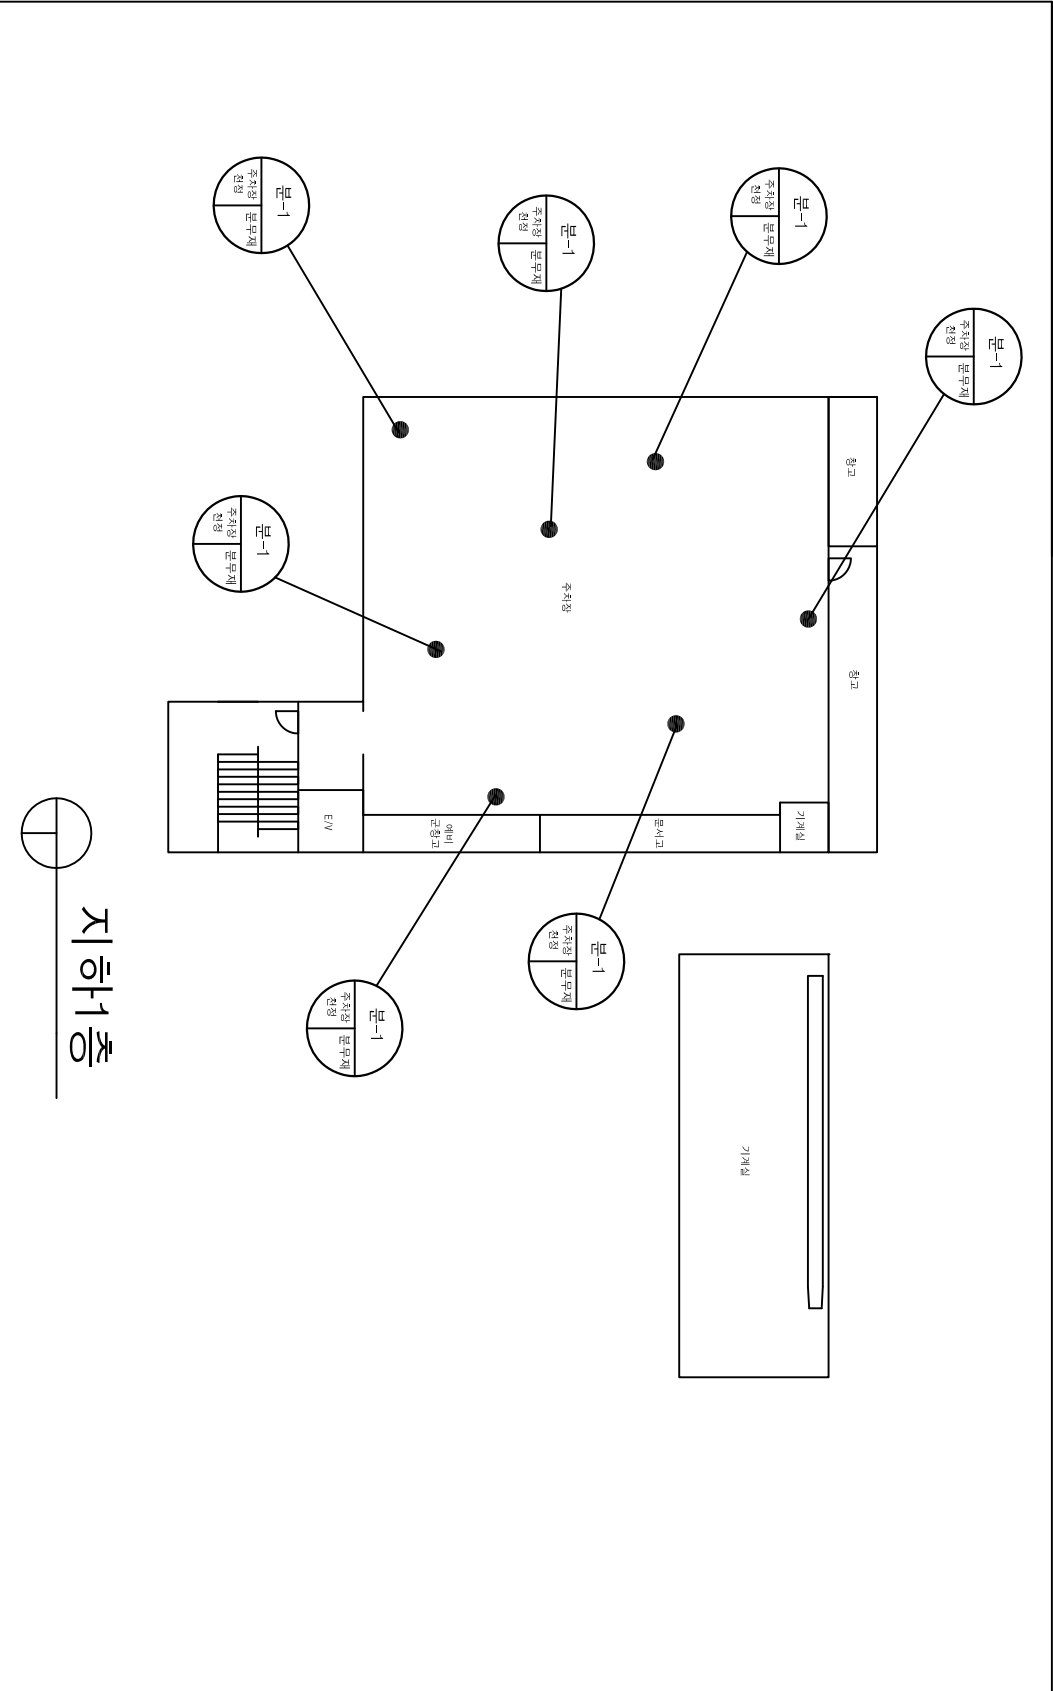
시료번호	시료채취위치	건축자재	동일물질구역	길이(m), 면적(m²), 부피(m³)	석면종류	석면함유량(%)	위해성평가점수	위해성등급	관리방안
분-1	주차장 천정	분무재	주차장 천정, 창고 천정	—	—	—	—	—	천정에서 채취한 시료를 분석한 결과 석면을 함유한 자재를 사용하지 않았습니다.
분-2	주차장 천정	분무재	주차장 천정, 창고 천정	—	—	—	—	—	
분-3	주차장 천정	분무재	주차장 천정, 창고 천정	—	—	—	—	—	
분-4	주차장 천정	분무재	주차장 천정, 창고 천정	—	—	—	—	—	
분-5	주차장 천정	분무재	주차장 천정, 창고 천정	—	—	—	—	—	
분-6	주차장 천정	분무재	주차장 천정, 창고 천정	—	—	—	—	—	
분-7	주차장 천정	분무재	주차장 천정, 창고 천정	—	—	—	—	—

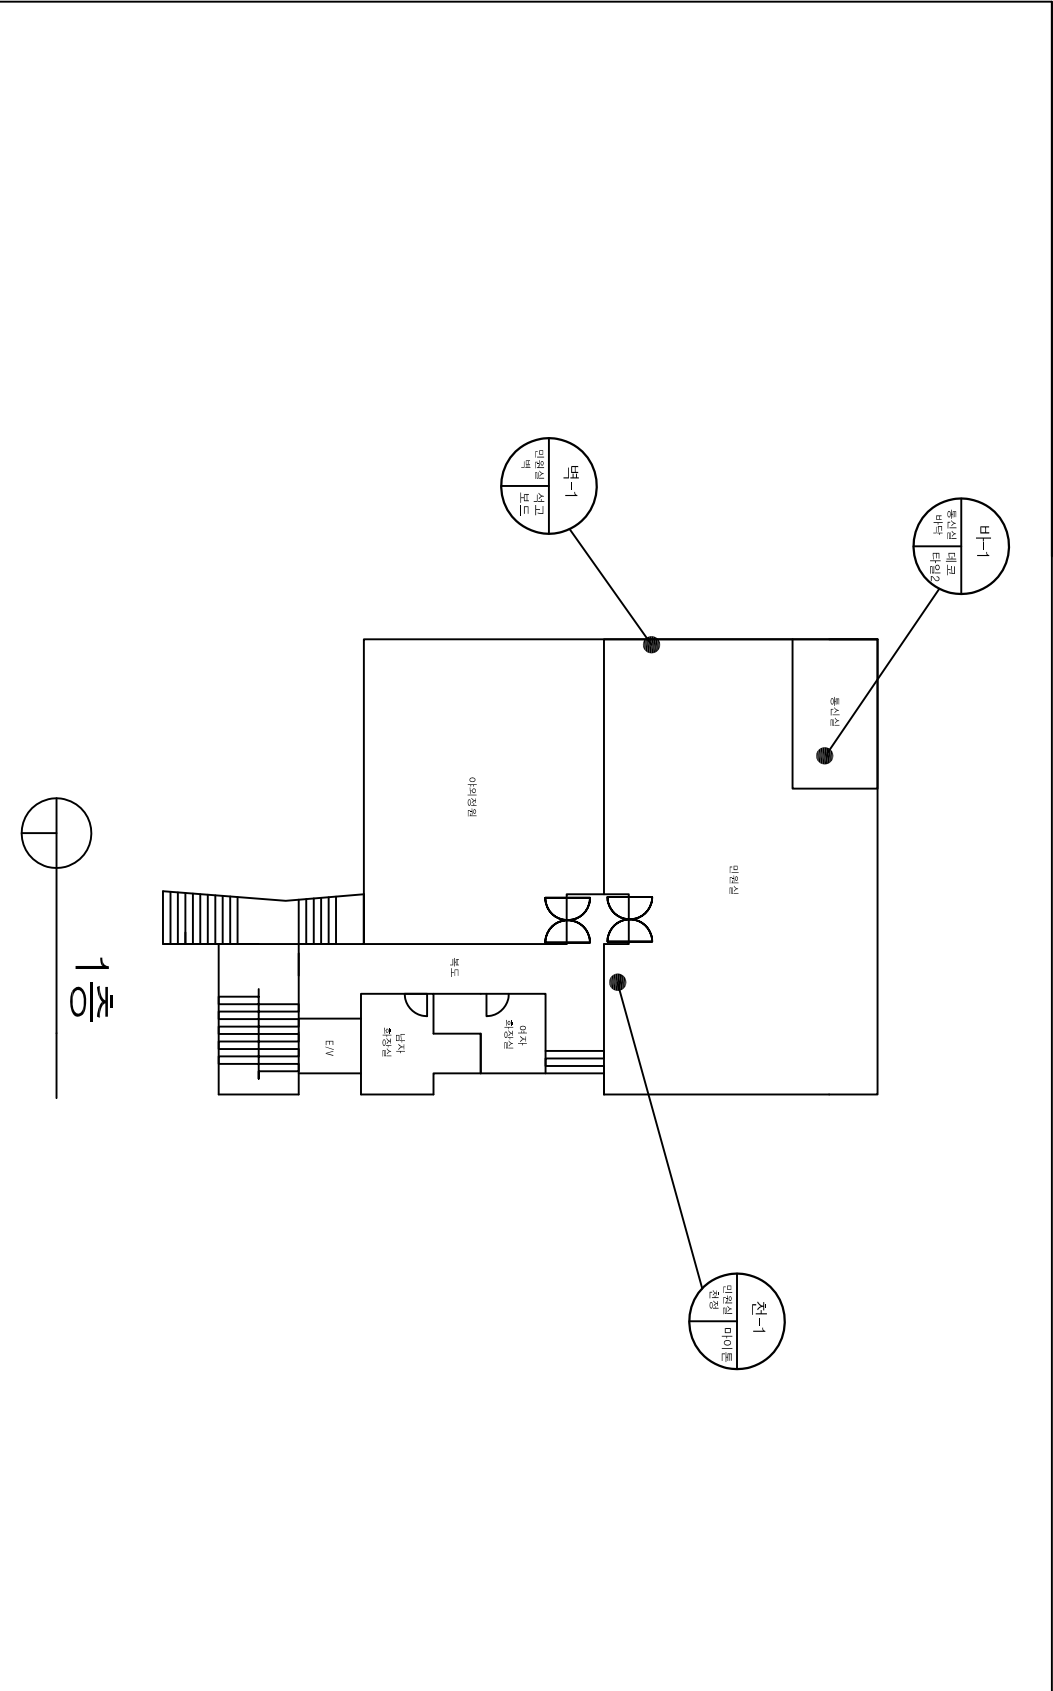
시료번호	시료채취위치	건축자재	동일물질구역	길이(m), 면적(m²), 부피(m³)	석면종류	석면함유량(%)	위해성평가점수	위해성등급	관리방안
천-1	민원실 천정	마이틀	민원실 천정, 통신실 천정	—	—	—	—	—	천정과 벽·바닥에서 채취한 시료를 분석한 결과 석면을 함유한 자재를 사용하지 않았습니다.
벽-1	민원실 벽	석고보드	민원실 벽, 통신실 벽	—	—	—	—	—	
바-1	통신실 바닥	데코타일2	통신실 바닥	—	—	—	—	—

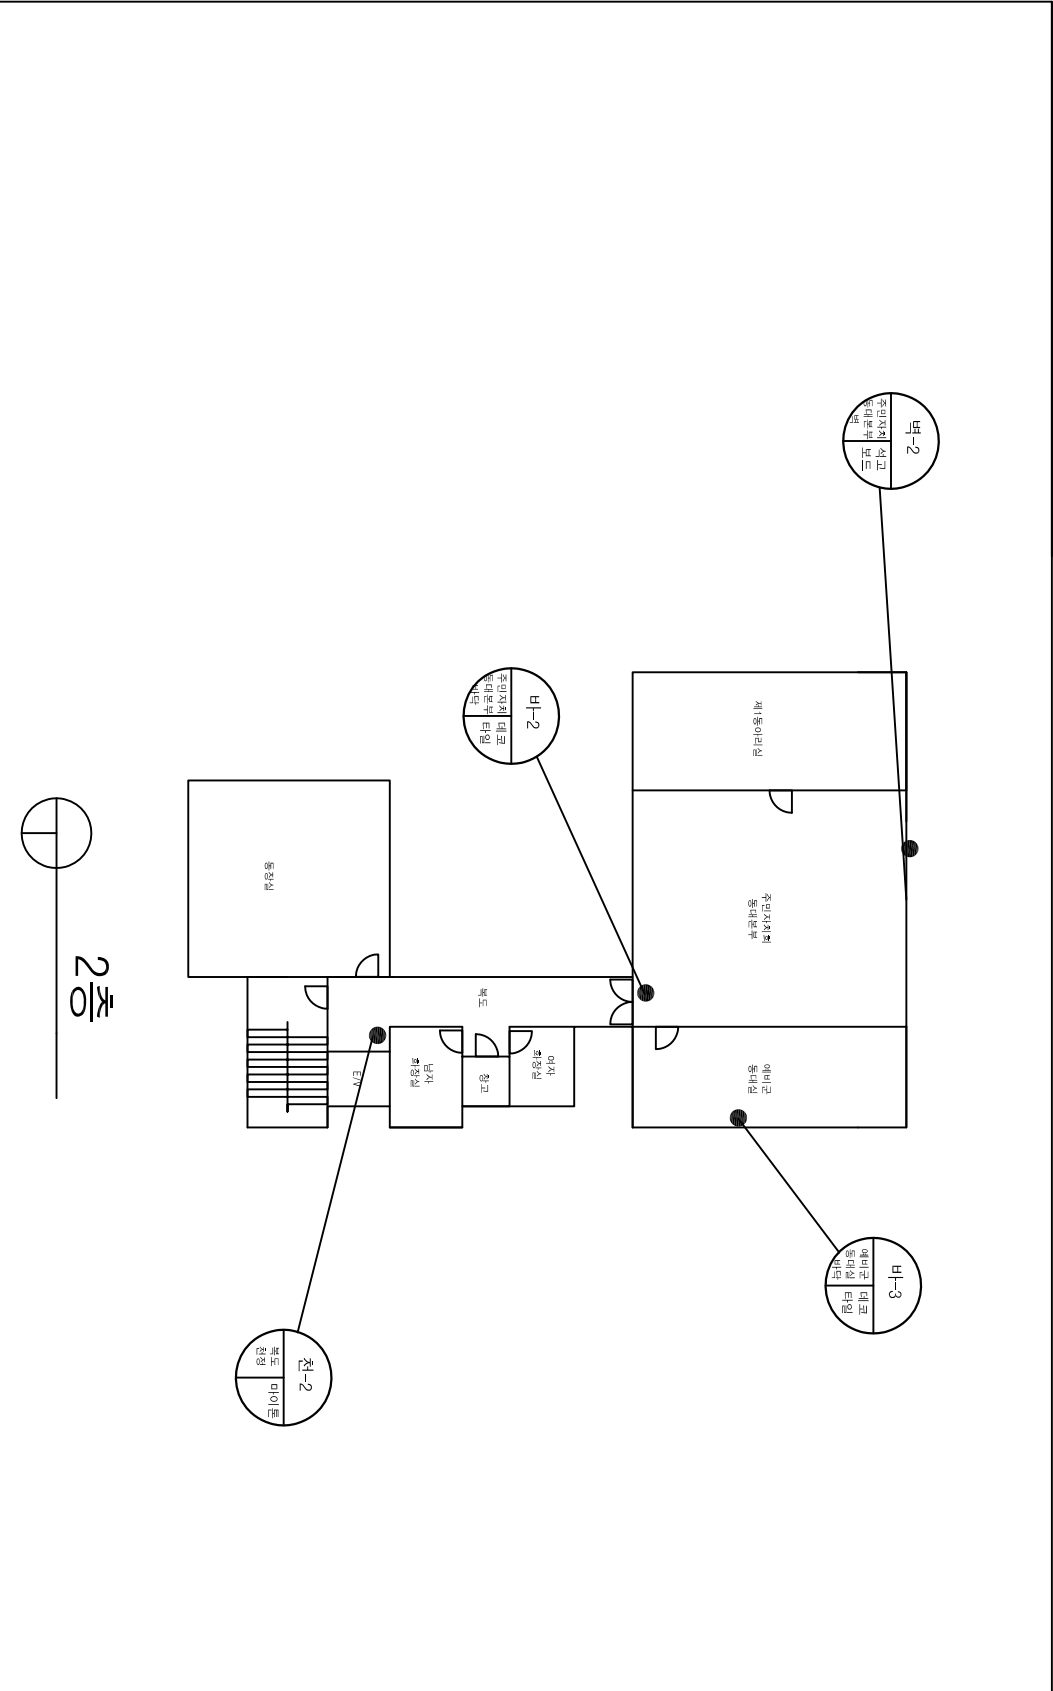
시료번호	시료채취위치	건축자재	동일물질구역	길이(m), 면적(m ²), 부피(m ³)	석면종류	석면함유량(%)	위해성평가점수	위해성등급	관리방안
천-2	복도 천정	마이론	복도 천정, 주민자치회 회동대본부 천정, 예비군동대실 천정, 동장실 천정	—	—	—	—	—	천정과 벽 바닥에서 채취한 시료를 분석한 결과 석면을 함유한 자재를 사용하지 않았습니다.
바-2	주민자치회 동대본부바닥	데코타일	복도바닥, 동장실바닥, 예비군동대실 바닥, 제1동아리실 바닥	—	—	—	—	—	
바-3	예비군동대실 바닥	카펫	예비군동대실 바닥	—	—	—	—	—	
벽-2	주민자치회 동대본부 벽	석고보드	제1동아리실 벽, 예비군동대실 벽, 주민자치회동대본부 벽, 복도 벽	—	—	—	—	—

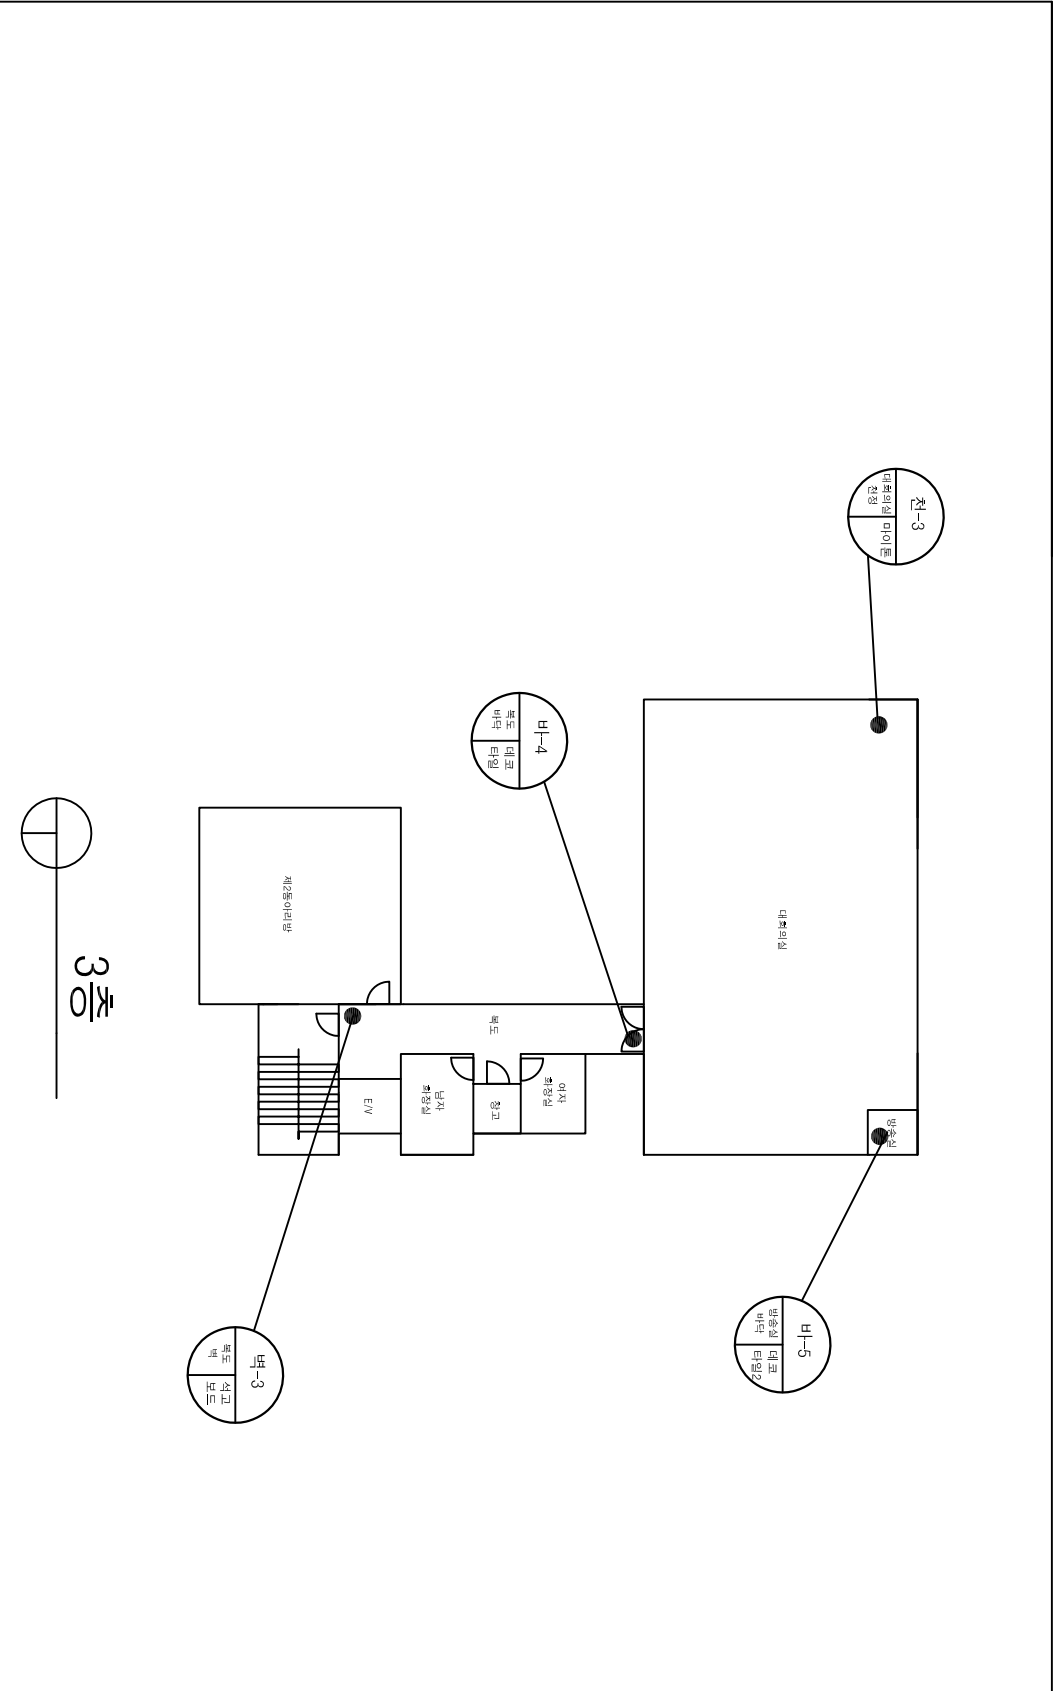
시료번호	시료채취위치	건축자재	동일물질구역	길이(m), 면적(m²), 부피(m³)	석면종류	석면함유량(%)	위해성평가점수	위해성등급	관리방안
벽-3	복도 벽	석고보드	복도 벽, 대회의실 벽	—	—	—	—	—	천정, 벽과바닥에서 채취한 시료를 분석한 결과 석면을 함유한 자재를 사용하지 않았습니다.
바-4	복도 바닥	데코타일	복도 바닥, 대회의실 바닥, 창고바닥	—	—	—	—	—	
바-5	방송실 바닥	데코타일2	방송실 바닥	—	—	—	—	—	
천-3	대회의실 천정	마이론	대회의실 천정, 복도 천정, 방송실 천정	—	—	—	—	—

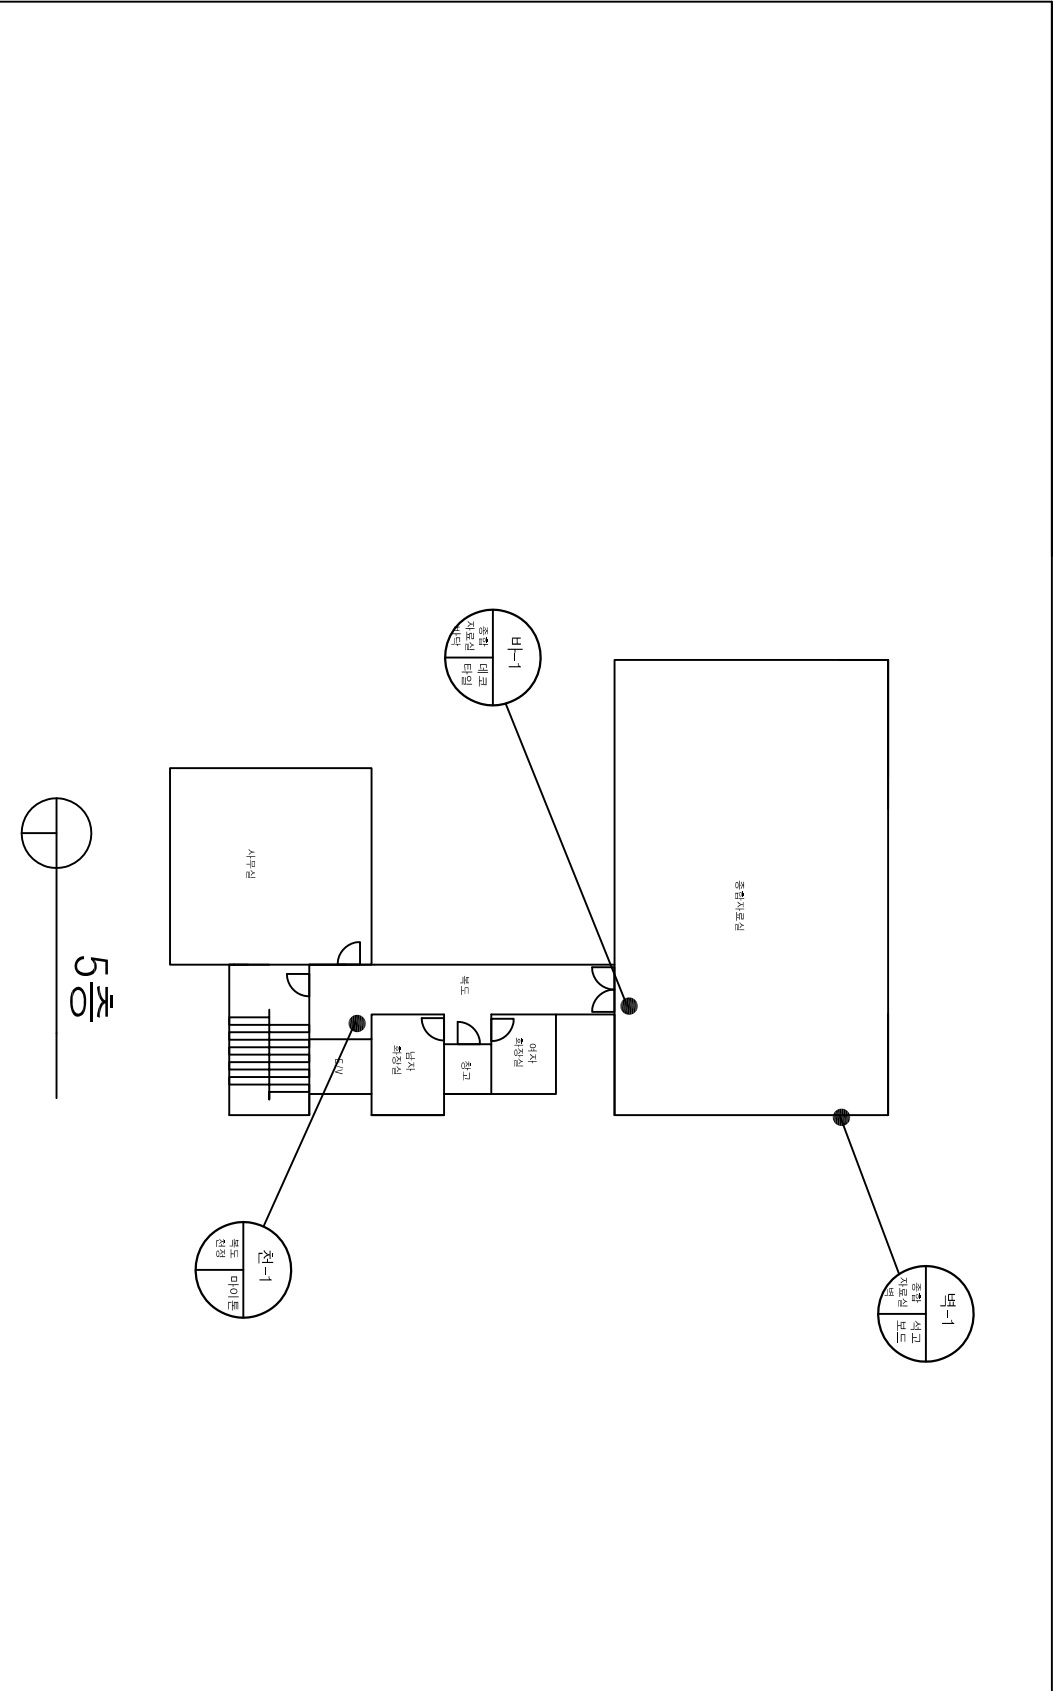
시료번호	시료채취위치	건축자재	동일물질구역	길이(m), 면적(m²), 부피(m³)	석면종류	석면함유량(%)	위해성평가점수	위해성등급	관리방안
천-5	복도 천정	마이톤	복도천정, 종합자료실천정	—	—	—	—	—	천장과 벽, 바닥에서 채취한 시료를 분석한 결과 석면을 함유한 자재를 사용하지 않았습니다.
바-7	종합자료실 바닥	데코타일	종합자료실바닥, 복도바닥, 사무실바닥, 창고바닥	—	—	—	—	—	
벽-6	종합자료실 벽	석고보드	종합자료실벽, 복도벽	—	—	—	—	—

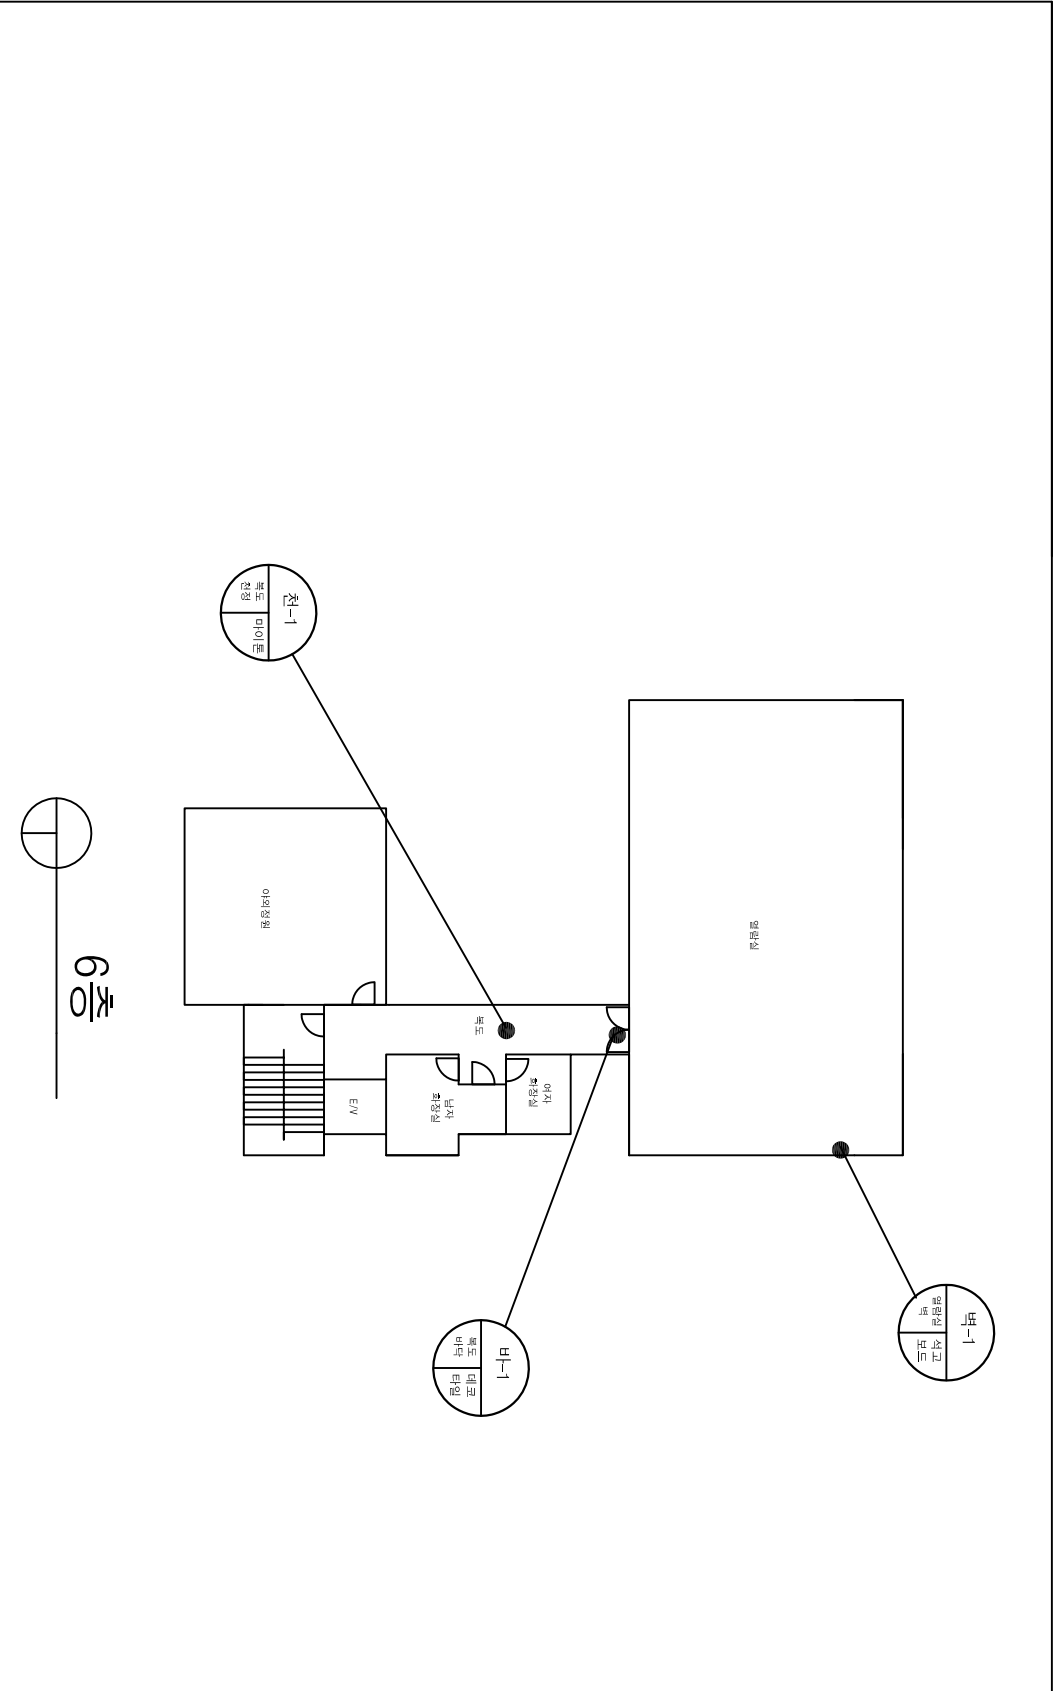
시료번호	시료채취위치	건축자재	동일물질구역	길이(m), 면적(m²), 부피(m³)	석면종류	석면함유량(%)	위해성평가점수	위해성등급	관리방안
천-6	복도 천정	마이론	복도천정, 열람실천정	—	—	—	—	—	천정과 벽·바닥에서 채취한 시료를 분석한 결과 석면을 함유한 자재를 사용하지 않았습니다.
바-8	복도 바닥	데코타일	복도바닥, 열람실바닥	—	—	—	—	—	
벽-6	열람실 벽	석고보드	열람실벽, 복도벽	—	—	—	—	—
