## 급경사지 안전점검표

점검일시	2023. 7. 26.	급경사지명	민락동 산21(백산허리길)
분 류	옹벽 및 축대	제 원	높이 10m, 길이 200m, 경사 °
점검장소	부산광역시 수영구 민락동 산21(백산허리길)		
점검자	(소속)(주)흙사랑엔지니어링 (직위) 대표 (성명) 남 선 우 (소속)건설과 (직위) 주무관 (성명) 김 우 건

## '23년 우기 급경사지 안전점검 결과 서식

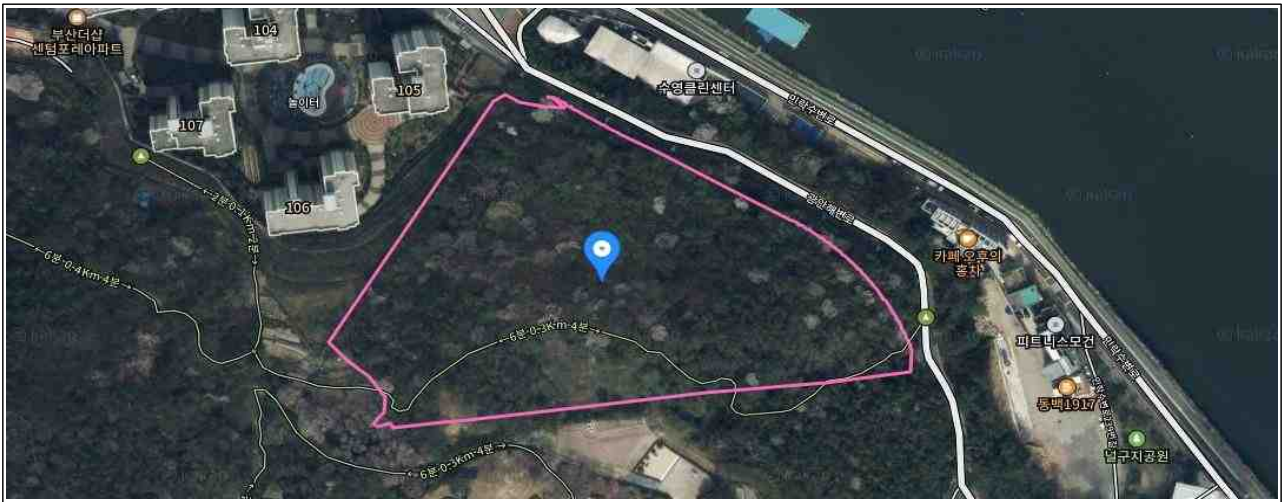
점검 비탈면 전경

【기타 의견】 도로확장공사 중으로 산지측 PC판넬 옹벽시공을 위한 굴착시 일부 구간 붕괴발생, PC판넬 배면 뒤채움시 붕괴구간의 경우 상부 비탈면 안정을 위한 보강방안 수립필요, PC판넬 옹벽의 시종점부에 절취 비탈면 안정성에 영향이 있으므로 보강대책 수립 필요, 기존 산마루 측구의 파손되었으므로 보강대책 수립 필요

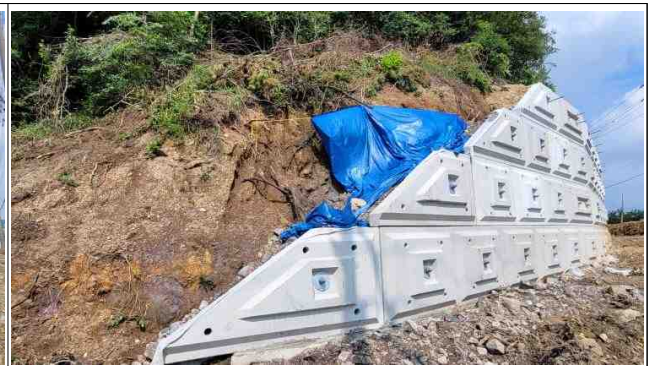
PC판넬 시점측 절취 현황(보강필요)

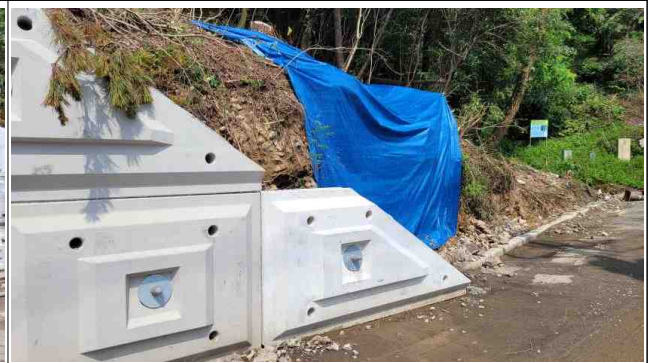
PC판넬 종점측 절취 현황(보강필요)

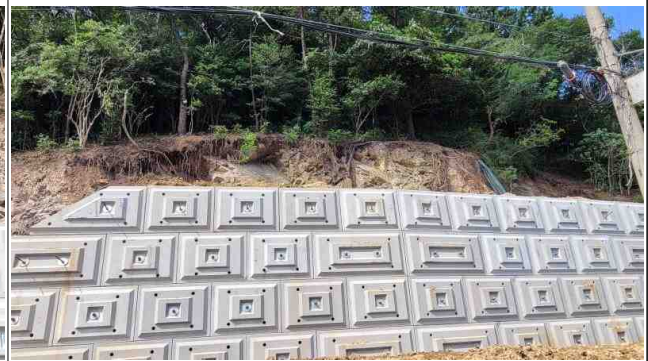
절취시 붕괴구간 상부 비탈면 보강필요

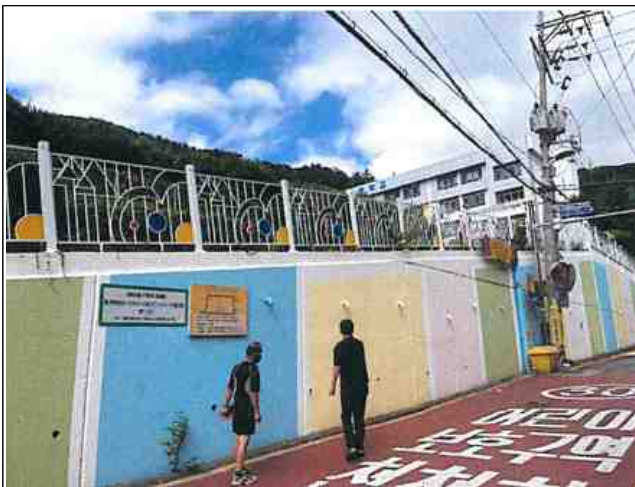
운동장 아래 옹벽

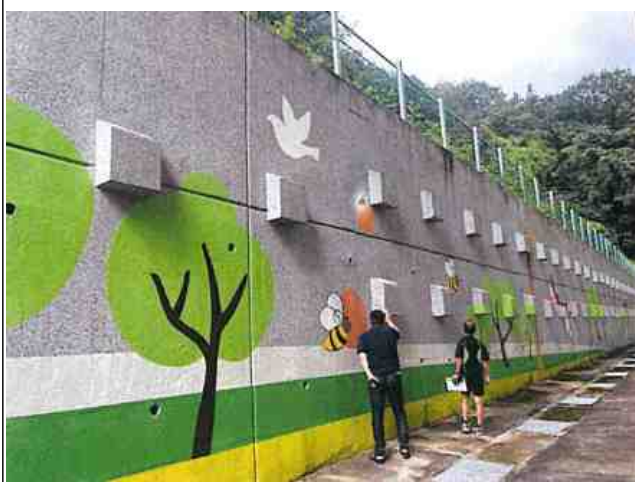
북편 옹벽

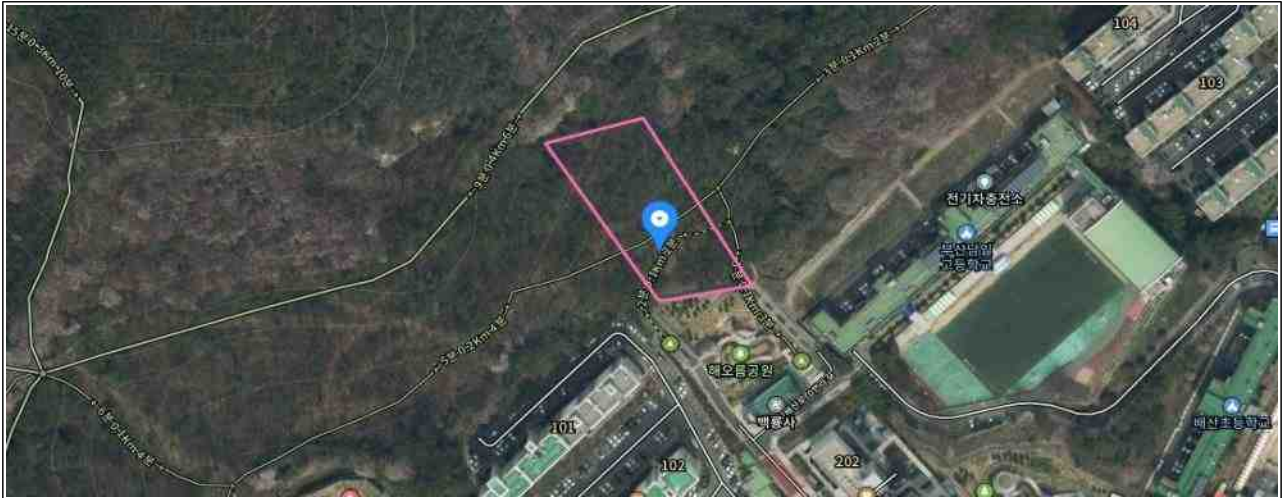
【기타 의견】 해오름공원 배면의 자연비탈면으로서 등산로를 따라 배수로가 설치되어 있으나, 우기시 등산로를 따라 지표수가 일부 유출되는 것으로 관찰됨. 산사태 발생우려는 거의 없는 것으로 판단됨.

공원 및 점검 비탈면 전경

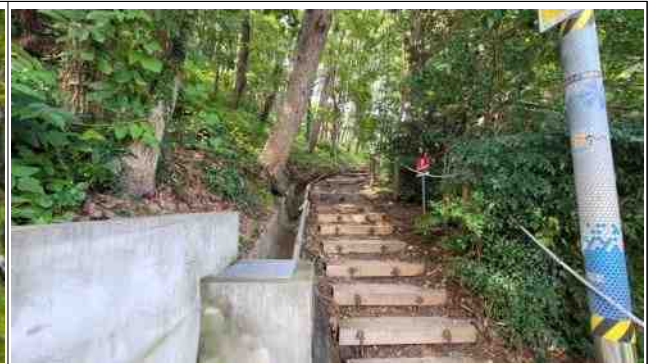
### 등산로 및 배수로 설치 현황

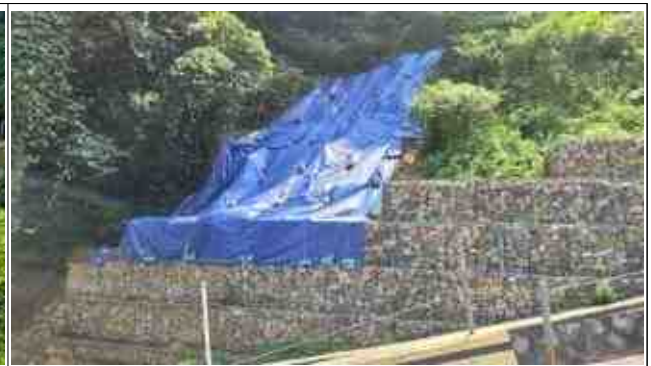
6. 낙석, 붕괴, 토석류 발생 여부	<input checked="" type="checkbox"/>	<input type="checkbox"/>	<input type="checkbox"/>	붕괴발생
7. 인위적 훼손 및 개발(태양광 설치, 임도 설치, 밭 경작 등) 여부	<input type="checkbox"/>	<input checked="" type="checkbox"/>	<input type="checkbox"/>	
<b>비탈면 시설물(낙석방지책 등)</b>

비탈면 붕괴발생 현황

1. 계측기기 파손 및 유실 여부	<input type="checkbox"/>	<input type="checkbox"/>	<input checked="" type="checkbox"/>	
2. 계측기기 정상 작동 여부 - 계측, 모니터링 시스템, CCTV, 전광판 등	<input type="checkbox"/>	<input type="checkbox"/>	<input checked="" type="checkbox"/>	
<b>【 기타 의견 】 자연비탈면 붕괴 발생(보강대책 수립 필요), 수목 전도 발생(제거 필요)</b>

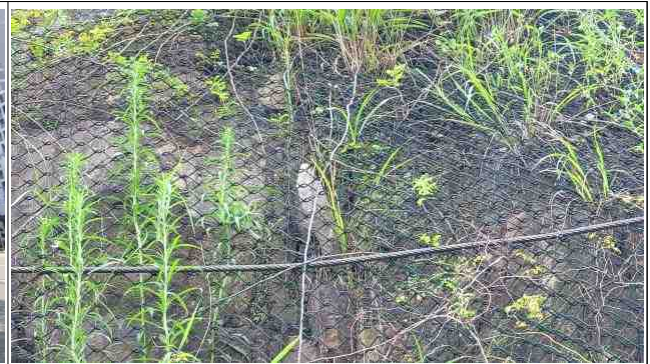
2. 계측기기 정상 작동 여부 - 계측, 모니터링 시스템, CCTV, 전광판 등	<input type="checkbox"/>	<input type="checkbox"/>	<input checked="" type="checkbox"/>	
<b>【기타 의견】</b> 과거 다소 큰 낙석이 발생되어 낙석방지망과 낙석방지책으로 보강됨. 일부 잔돌의 낙석이 발생되고 있으나 낙석보강 구조물로 충분히 안정성이 확보됨

낙석물이 낙석방지망에 걸린 현황

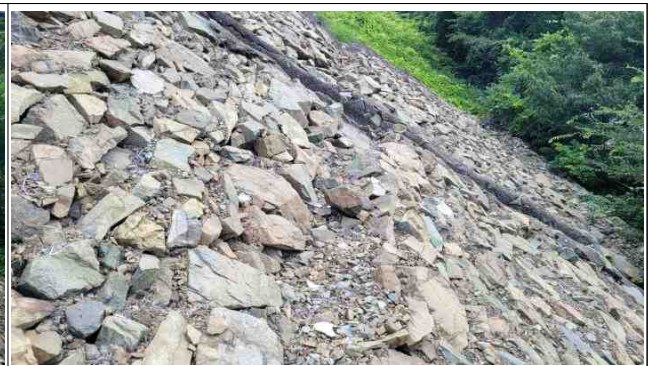
소단부에 낙석발생 현황

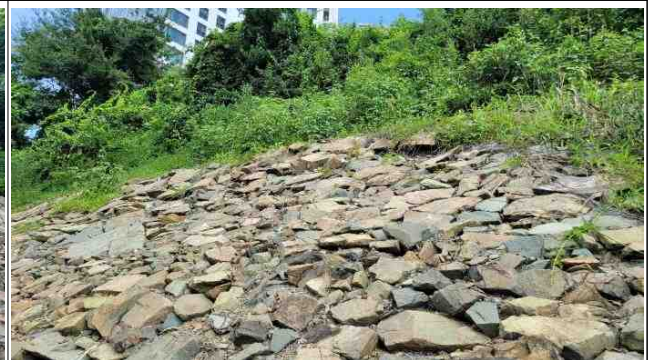
피복석 침하발생 현황

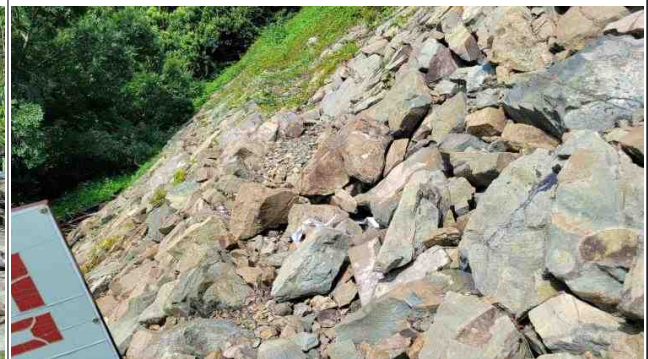
소단부에 낙석발생 현황

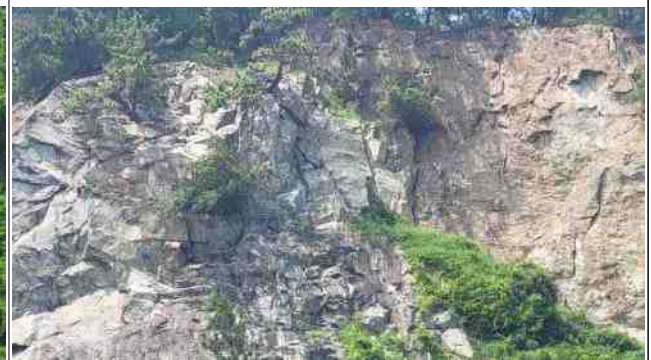
암반절리면내 수목성장-낙석우려

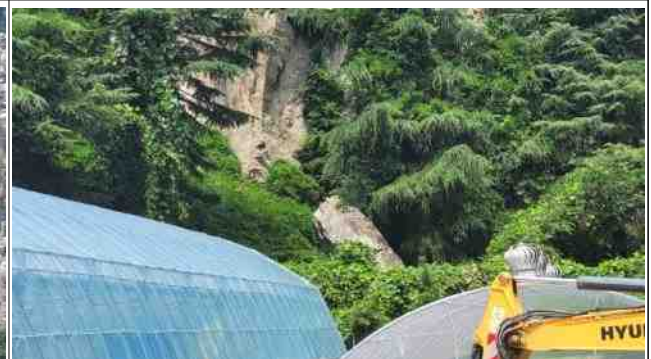
양묘장 인접 큰 낙석발생 현황

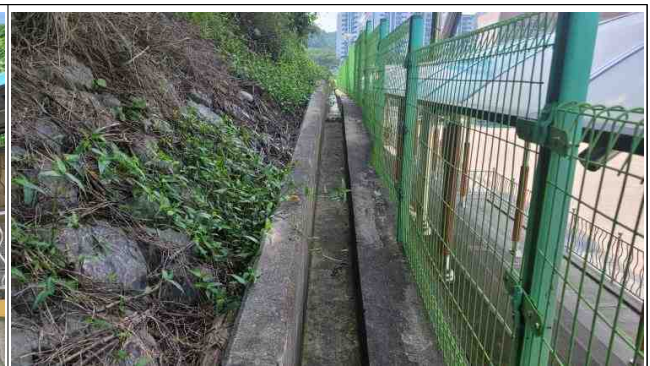
배면 사면보다 높은 배수로 현황

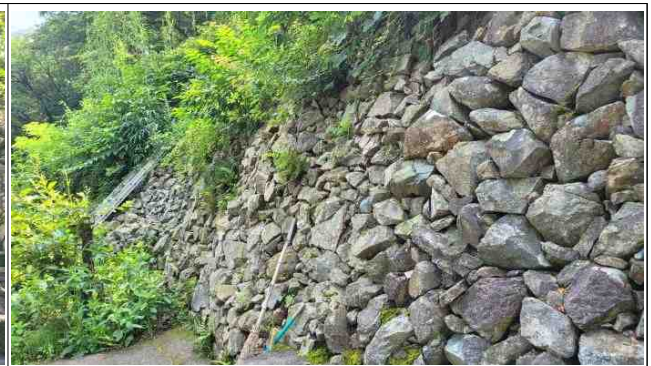
2. 토석류, 인장균열, 붕괴, 침하, 낙석 등의 지반변형으로 옹벽 및 축대의 위험성 증가	<input checked="" type="checkbox"/>	<input type="checkbox"/>	<input type="checkbox"/>	배면 지반 세굴발생으로 석축 배부름 및 붕괴우려

배부름 발생 현황
