건축물 석면조사 보고서

부산광역시 수영구 남천동
148-75번지 남천2동주민센터
석면조사

2013. 05. 14

국제 환경 연구원[주]

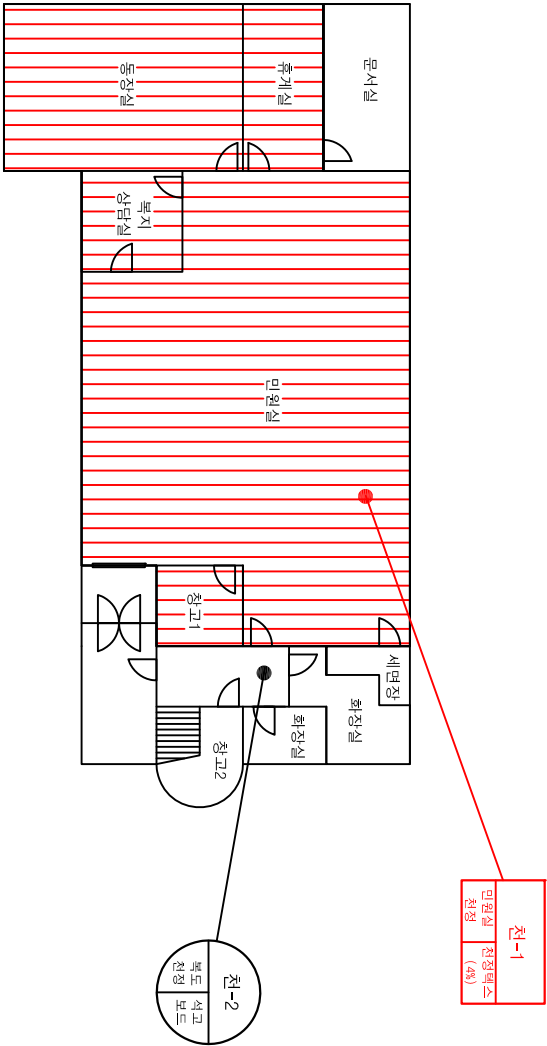
1층

시료번호	시료채취위치	건축자재	동일물질구역	길이(m), 면적(m²), 부피(m³)	석면종류	석면함유량(%)	위해성평가점수	위해성등급	관리방안
천-1	민원실 천정	천정텍스 (벌레)	창고1, 휴게실, 동장실, 복지상담실, 천정	236.50	백색면	4%	8	낮음	천정에서 채취한 시료를 분석한 결과 석면이 있는것으로 나왔습니다. 사용빈도는 많지만 비산성이 없기 때문에 직접적인 인체노출이 적어 큰 위험성은 없다고 판단됩니다. 천정공사시 석면지도를 참조하여 주십시오.
천-2	화장실 앞 복도 천정	색고보드	화장실 천정	-	-	-	-	-
