# 건축물 석면조사 보고서

부산광역시 수영구 민락동  
34-10번지 민락동주민센터  
석면조사

2013. 03. 25

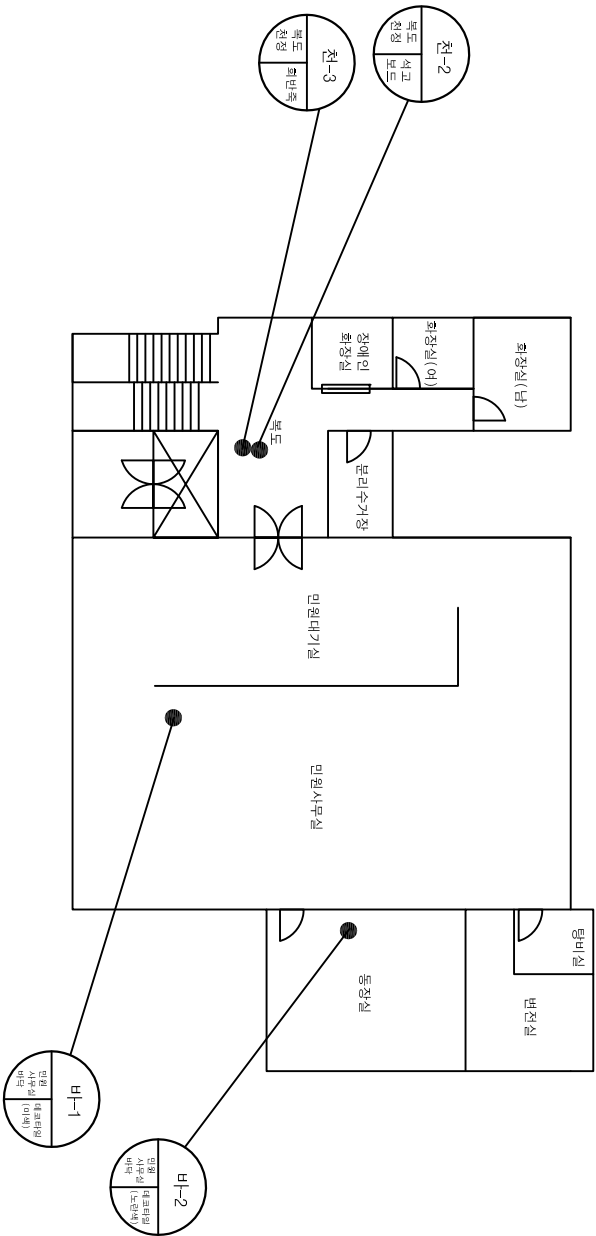
1층

시료번호	시료채취위치	건축자재	동일물질구역	길이(m), 면적(m <sup>2</sup> ), 부피(m <sup>3</sup> )	석면종류	석면함유량(%)	위해성평가점수	위해성등급	관리방안
천-2	복도 천정	석고보드	전실 천정	—	—	—	—	—	천정, 바닥에서 채취한 시료를 분석한 결과 석면을 함유한 자재를 사용하지 않았습니다.
천-3	복도 천정	회반죽	—	—	—	—	—	—	
바-1	민원사무실 바닥	대포타일 (미색)	민원사무실 바닥	—	—	—	—	—	
바-2	동장실 바닥	대포타일 (노란색)	—	—	—	—	—	—

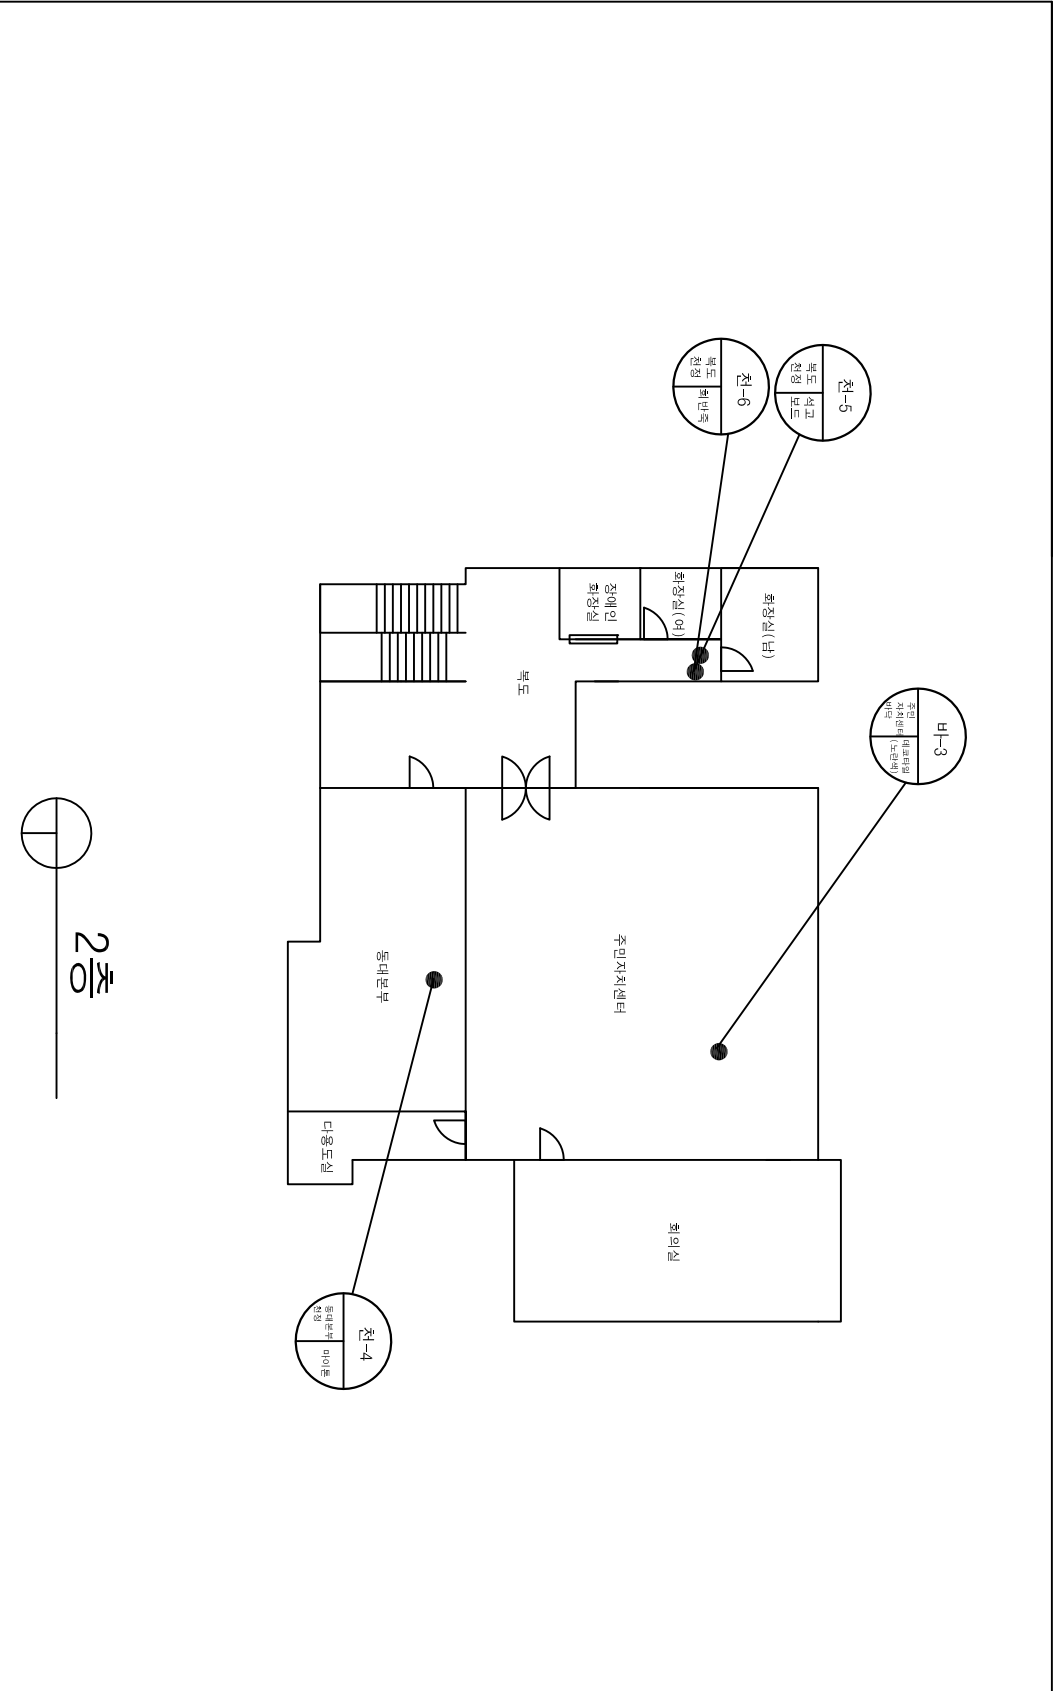
2층

시료번호	시료채취위치	건축자재	동일물질구역	길이(m), 면적(m²), 부피(m³)	석면종류	석면함유량(%)	위해성평가점수	위해성등급	관리방안
천-4	동대본부 천정	마이론	동대본부 천정	—	—	—	—	—	천정, 바닥에서 채취한 시료를 분석한 결과 석면을 함유한 자재를 사용하지 않았습니다.
천-5	복도 천정	석고보드	주인자치센터, 회의실, 다용도실, 회의실 천정	—	—	—	—	—	
바-6	복도 천정	회반죽		—	—	—	—	—	
바-4	주인자치센터 바닥 (노란색)	데코타입 (노란색)	주인자치센터, 회의실, 다용도실, 동대본부 바닥	—	—	—	—	—

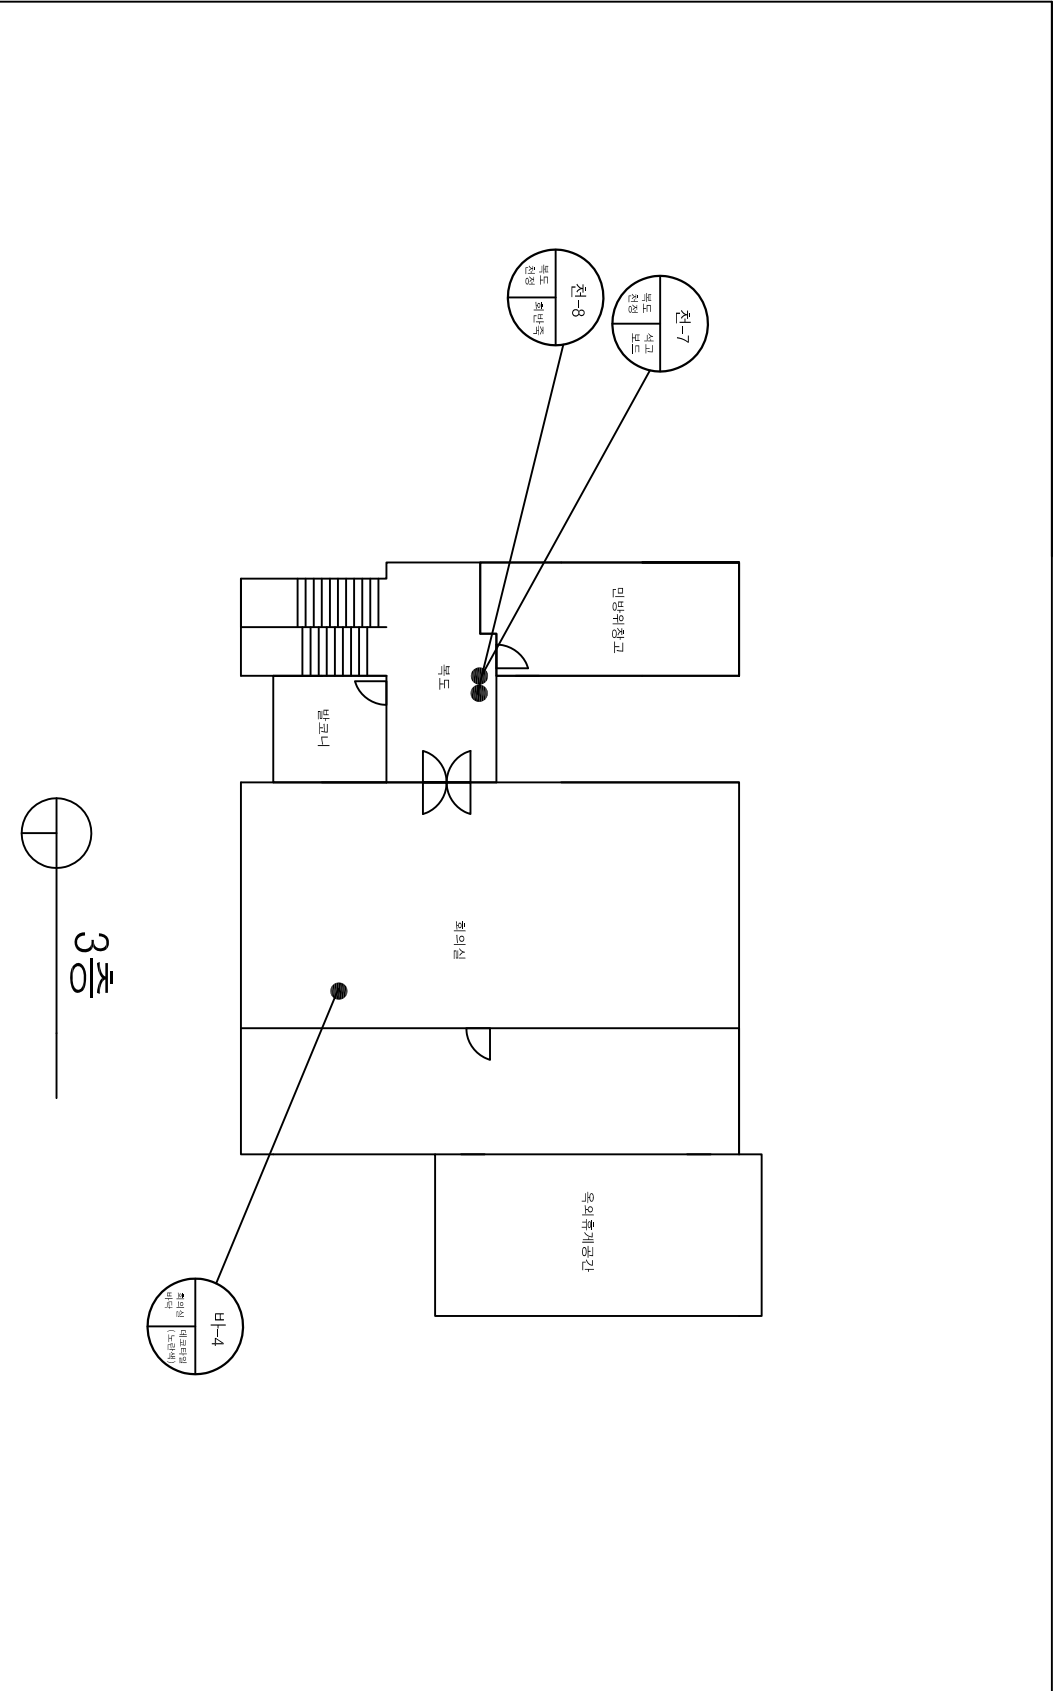
\*해당층 : 3층

시료번호	시료채취위치	건축자재	동일물질구역	길이(m), 면적(m²), 부피(m³)	석면종류	석면함유량(%)	위해성평가점수	위해성등급	관리방안
천-7	복도 천정	석고보드	회의실, 민방위참고 천정	—	—	—	—	—	천정, 바닥에서 채취한 시료를 분석한 결과 석면을 함유한 자재를 사용하지 않았습니다.
천-8	복도 천정	회반죽	—	—	—	—	—	—	
바-4	회의실 바닥	테코타일 (노란색)	민방위참고 바닥	—	—	—	—	—

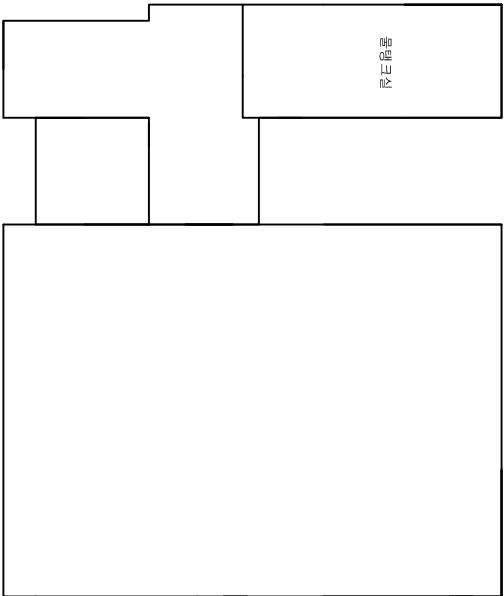
옥상층

시료번호	시료채취위치	건축자재	동일물질구역	길이(m), 면적(m <sup>2</sup> ), 부피(m <sup>3</sup> )	석면종류	석면함유량(%)	위해성평가점수	위해성등급	관리방안
-	-	-	-	-	-	-	-	-	-
