급경사지 안전점검표(해빙기)

점검일시	2023. 03. 08.	급경사지명	민락동 산21번지(백산허리길)
분 류	옹벽 및 축대	제 원	높이 10m, 길이 200m
점검장소	부산광역시 민락동 산21번지		
점검자	(소속) 안전관리과 (직위) 주무관 (성명) 윤호진 (서명) (소속) 안전관리자문단 (직위) 위원 (성명) 공영이

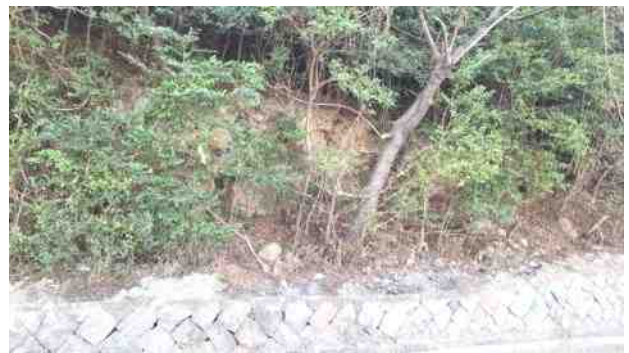
석축상단 토사유실 및 수목전도우려

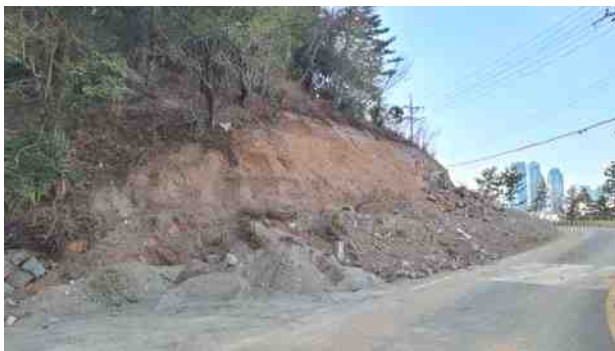
확장공사 절토부 전경

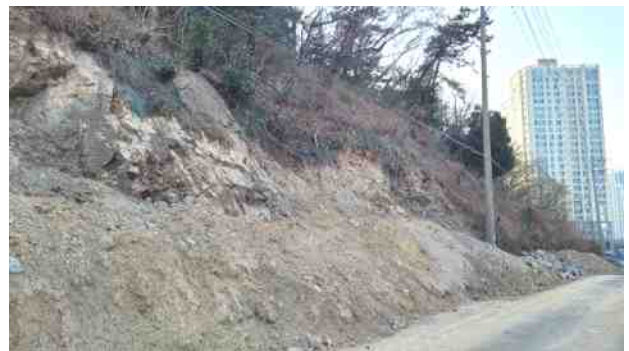
4. 표층유실 및 세굴 발생 여부	<input type="checkbox"/>	<input checked="" type="checkbox"/>	<input type="checkbox"/>	- 도로확장 공사중.
5. 뜬돌, 전도가능 수목, 암반 사면 내 식생으로 절리부를 확장시키는 수목 존재 여부	<input checked="" type="checkbox"/>	<input type="checkbox"/>	<input type="checkbox"/>	- 일부수목 전도변형에 대한 지속점검.

자연사면 수목 기울어짐

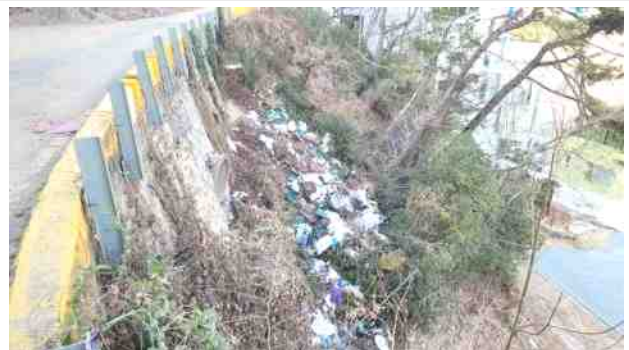
횡단배수로 유출부 이물질 적치

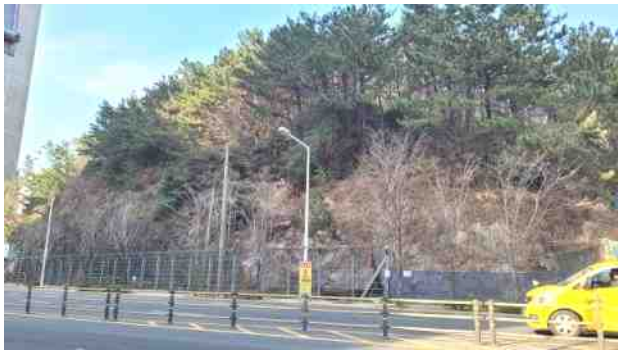
2. 계측기기 정상 작동 여부 - 계측, 모니터링 시스템, CCTV, 전광판 등	<input type="checkbox"/>	<input type="checkbox"/>	<input checked="" type="checkbox"/>	
【 기타 의견 】 - 과거 지속적인 낙석등이 발생하여 복구가 완료된 상태로서 특이한 손상은 없는 상태로서 지속적인 주의관찰 필요함. - 남측과 북측에 인접한 개발공사 부지에 대한 지속적인 관리가 필요함.

남측 전경	남측 단부 개발공사 중

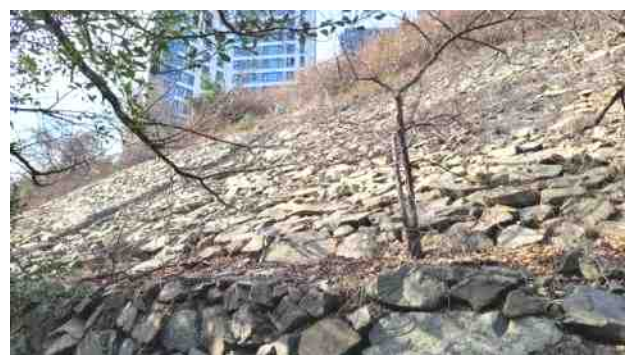
사면 피복석 상태 양호

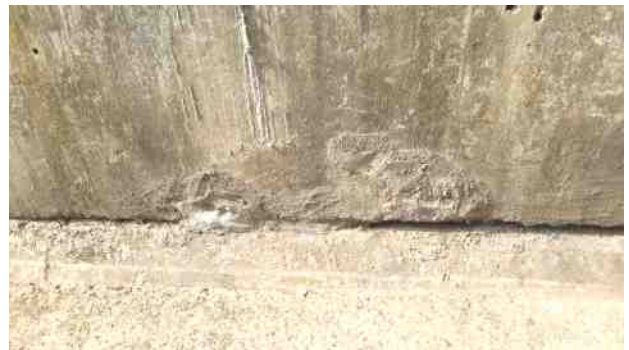
벽체하단 철근모출부 보수

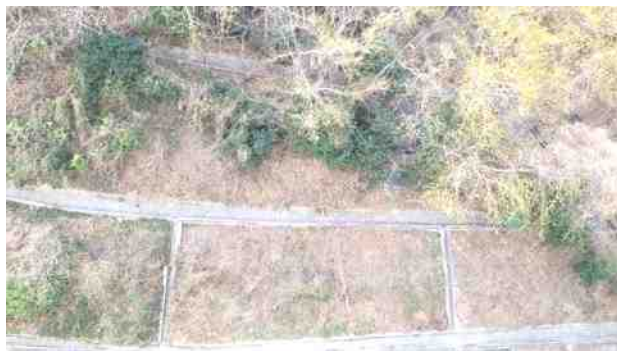
기존 토사유실 응급복구부 전경

- 옹벽은 전도변형, 연직 균열 등이 발생되어 그라운드앵커에 의한 보강이 완료된 상태로서 안전성과 연관된 특이한 손상은 없으나 지속적인 점검이 필요함.
- 상부사면에 설치된 배수로에 낙엽등의 이물질에 대한 우수기전 청소가 필요하며, 사면 상단부 배수로와 연결되는 서측 배수로 유출부의 배수로 연장이 완료됨.
- 동측 경계울타리 일부구간 세굴에 의한 유실부에 마대로 응급복구가 되어 있지만 부지외 상단부 배수로의 낙엽 등 이물질 청소와 배수로 전면의 월류방지턱 설치 등에 의한 정비가 필요함.

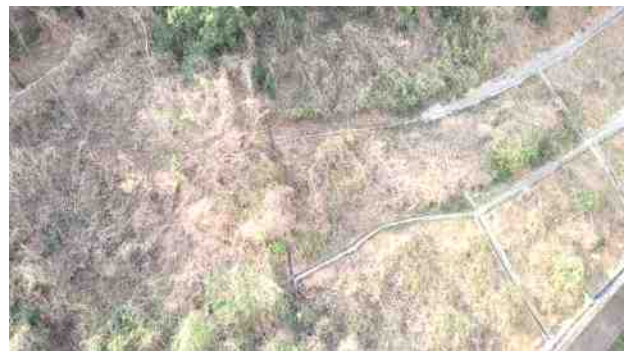
배수로 낙엽 등 이물질 퇴적

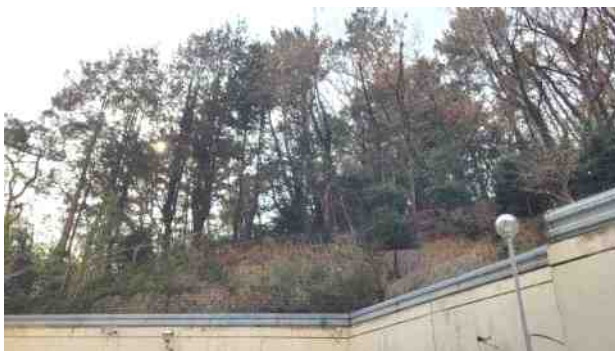
북측 사면 대형수목 가지치기 정비완료

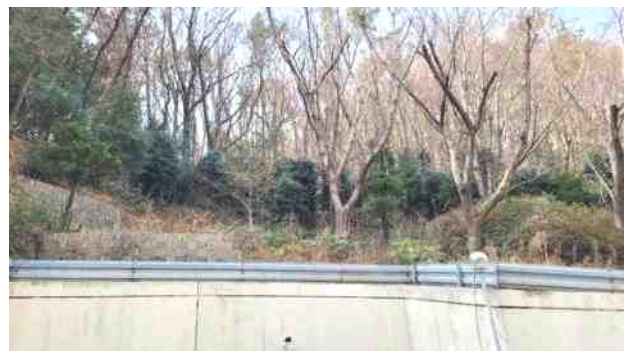
사면 대형수목 가지치기 정비완료

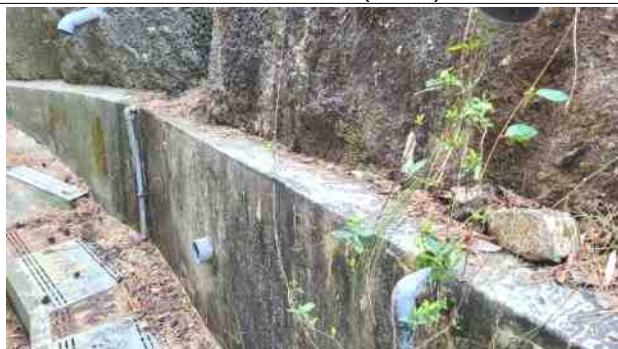
하단부 배수공 막힘(청소필요)

- 쏫크리트와 배수공 설치로 보강되고 대형수목의 정비 완료되어 안정에는 문제가 없으나, 소규모의 상부사면에서 낙석, 일부구간의 지하수가 용출, 쏫크리트면의 균열 등이 발생되어 있으므로 지속적인 점검이 필요함.
- 쏫크리트 하단 소형 배수공이 막혀 하단의 콘크리트 보강부 표면이 오염되고 있으므로 청소가 필요하며, 전면 배수로에 낙엽의 유입방지를 위한 망이 설치되어 있으나 일부망이 파손되어 있으므로 보수가 필요함.

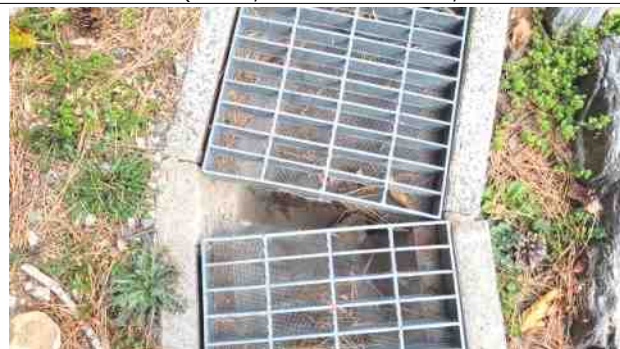
배수로 낙엽 유입 방지망 파손

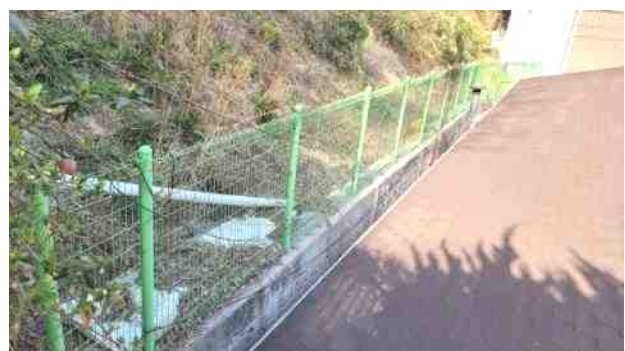
옹벽 두부 배면 배수로 이물질 퇴적

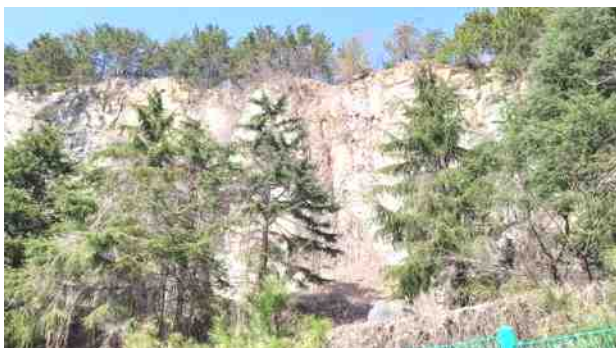
기존 낙석발생 부위(낙석방지책 보강완료)

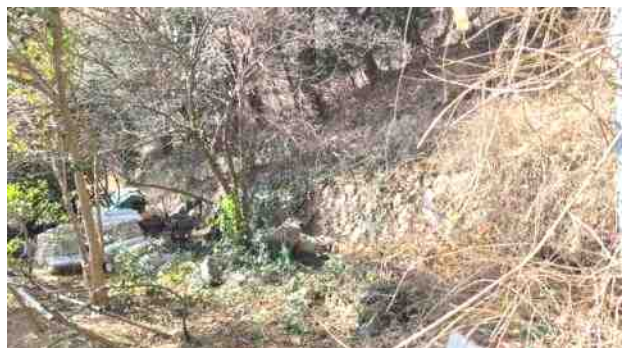
낙석잔재물(낙석방지책 추가보강 필요)

2. 토석류, 인장균열, 붕괴, 침하, 낙석 등의 지반변형으로 인공비탈면의 위험성 증가	<input checked="" type="checkbox"/>	<input type="checkbox"/>	<input type="checkbox"/>	- 서측 일부구간 암반 절리에 의한 뜬돌, 소규모 낙석 등이 발생.

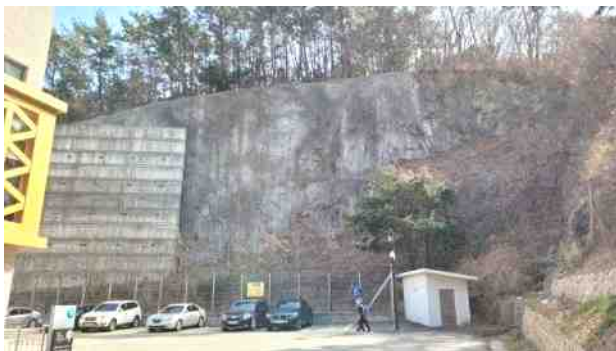
서측 미 보강부 뜬돌, 소규모 낙석

- 과거 지속적인 낙석등이 발생하여 복구가 완료된 상태로서 특이한 손상은 없으나 양측의 미보강 부위에서 암반 절리에 의한 뜬돌과 소규모 낙석, 토사유실 등이 발생하고 있으므로 슛크리트나 낙석방지망 등의 추가적인 보강과 지속적인 주의관찰이 필요함.
- 서측의 소규모 계곡에서 유입되는 우수에 대한 배수관의 설치, 계곡에 설치된 사방댐 내부에 토사가 적치되어 침사지 역할을 하지 못하고 있으므로 준설, 사면 상단부 전도우려 수목에 대한 정비 등이 필요함.

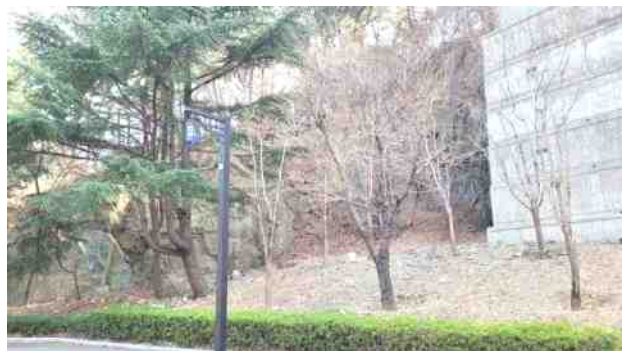
동측 미 보강부 소규모 토사유실, 낙석

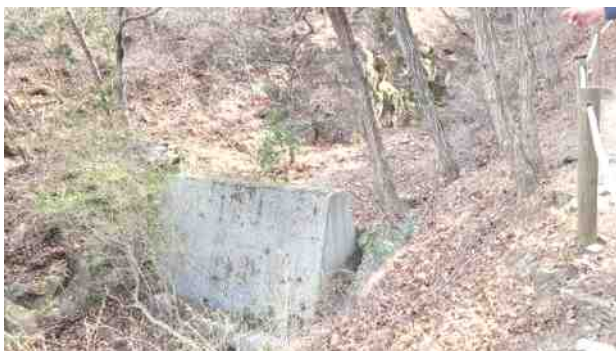
사방댐 내부 토사 퇴적

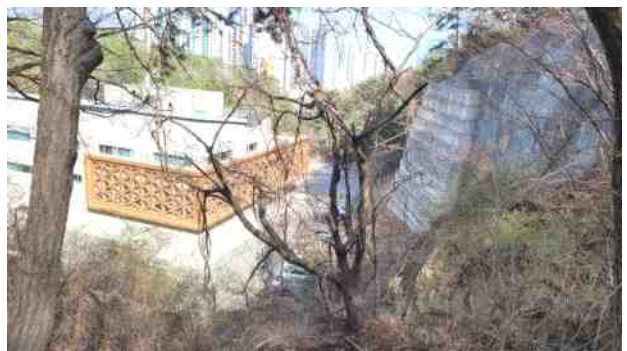
사면 상단 전도우려 수목정비 필요

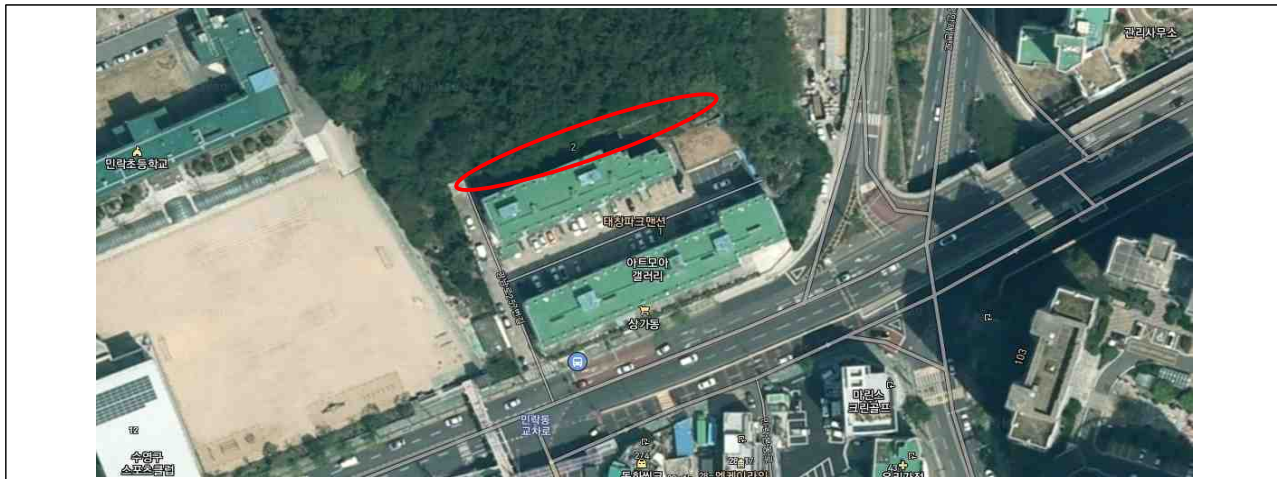
<p>급경사지 전경</p>	<p>측구내 낙엽 등 이물질 퇴적</p>
 	<p>사진 크기 등에 따라 네모박스는 변경</p>
<p>사면내 큰 수목 성장</p>	<p>사진설명</p>
<p>사진 크기 등에 따라 네모박스는 변경</p>	<p>사진 크기 등에 따라 네모박스는 변경</p>
<p>사진설명</p>	<p>사진설명</p>

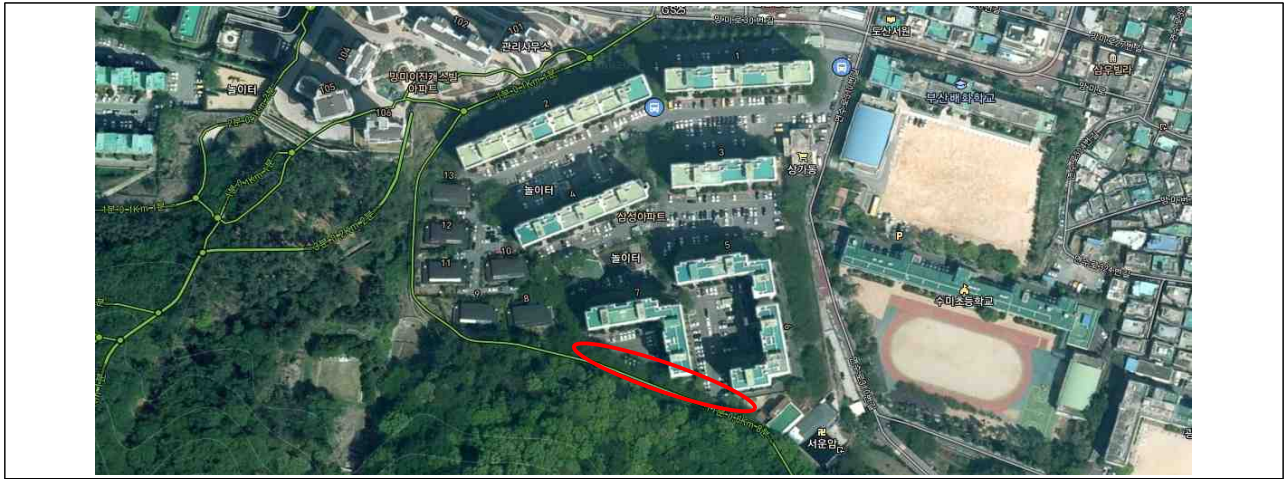
1. 시설물 변형 여부 - 시설물 미관리(낙석 방지 등)에 따른 기능 저하	<input checked="" type="checkbox"/>	<input type="checkbox"/>	<input type="checkbox"/>	신축이음부 부등거동발생 수직균열발생
2. 시설물 파손 여부	<input type="checkbox"/>	<input checked="" type="checkbox"/>	<input type="checkbox"/>

<p>급경사지 전경</p>	<p>옹벽내 수직균열 발생</p>
	<p>사진 크기 등에 따라 네모박스는 변경</p>
<p>신축이음부 부등거동 발생</p>	<p>사진설명</p>
<p>사진 크기 등에 따라 네모박스는 변경</p>	<p>사진 크기 등에 따라 네모박스는 변경</p>
<p>사진설명</p>	<p>사진설명</p>

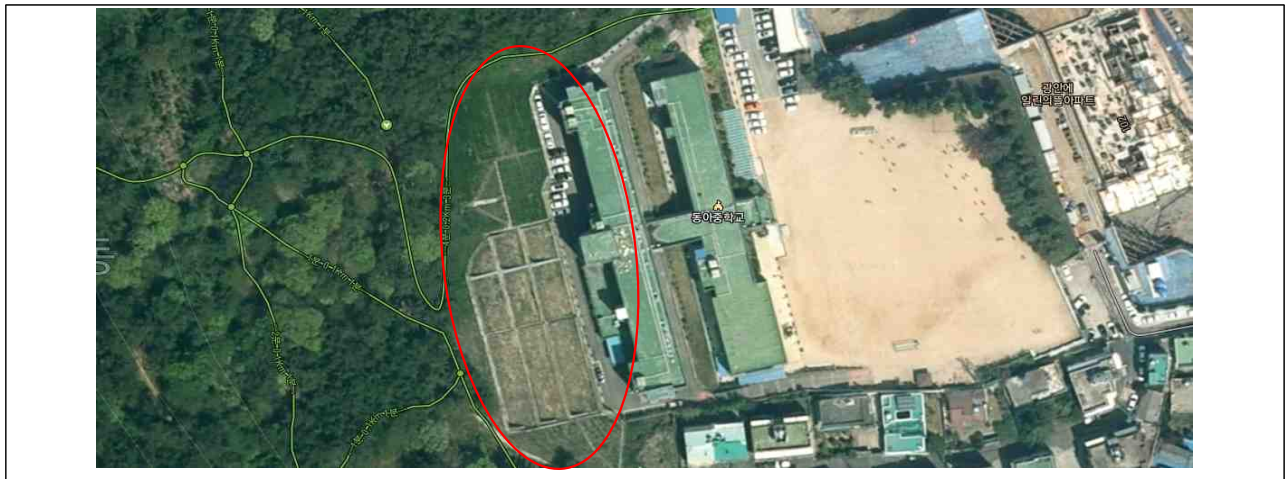
<p>급경사지 전경</p>	<p>급경사지내 배수로 현황</p>
<p>보강 콘크리트빔 주변 토사유실 발생</p>	<p>사진설명</p>
<p>사진 크기 등에 따라 네모박스는 변경</p>	<p>사진 크기 등에 따라 네모박스는 변경</p>
<p>사진설명</p>	<p>사진설명</p>

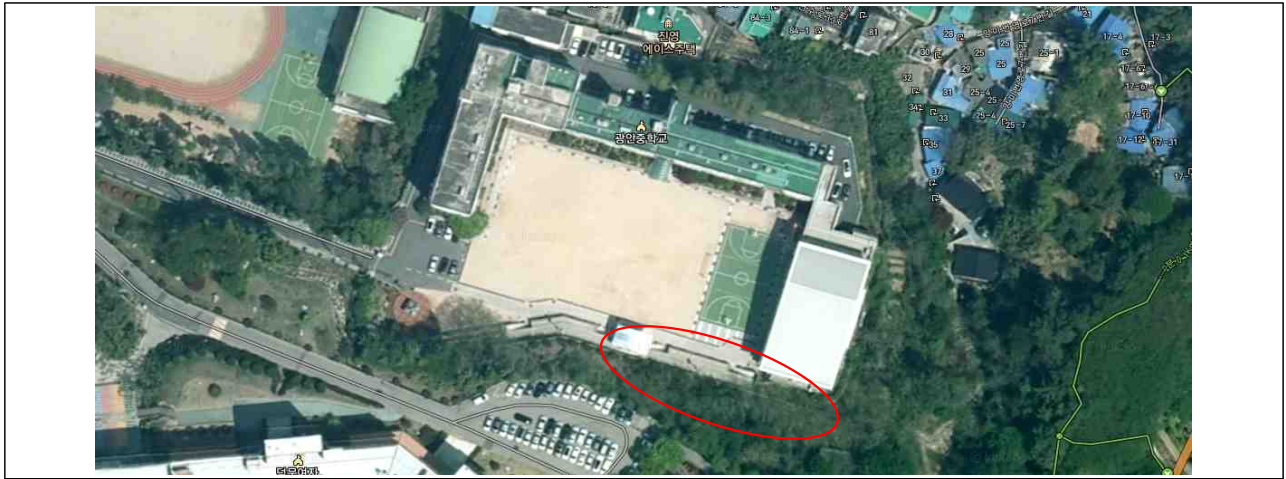
<p>급경사지 전경</p>	<p>배면 사면보다 높은 배수로 현황</p>
<p>사진 크기 등에 따라 네모박스는 변경</p>	<p>사진 크기 등에 따라 네모박스는 변경</p>
<p>사진설명</p>	<p>사진설명</p>

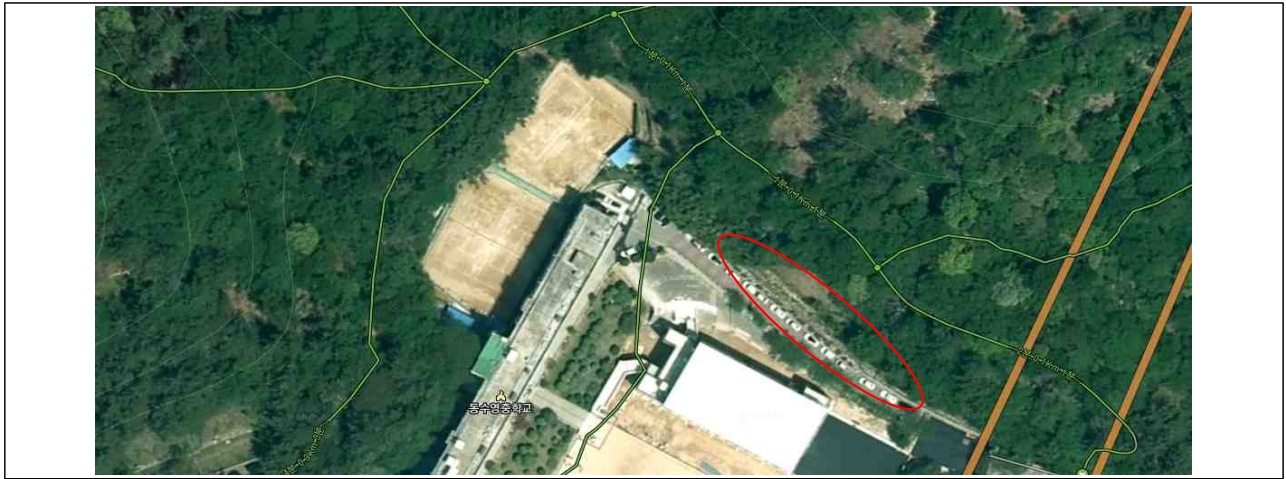
<p>급경사지 전경</p>	<p>배수로 변형 및 낙엽 등 미물질 다량 퇴적</p>
<p>배수로 변형 및 낙엽 등 미물질 다량 퇴적</p>	<p>사진설명</p>
<p>사진 크기 등에 따라 네모박스는 변경</p>	<p>사진 크기 등에 따라 네모박스는 변경</p>
<p>사진설명</p>	<p>사진설명</p>

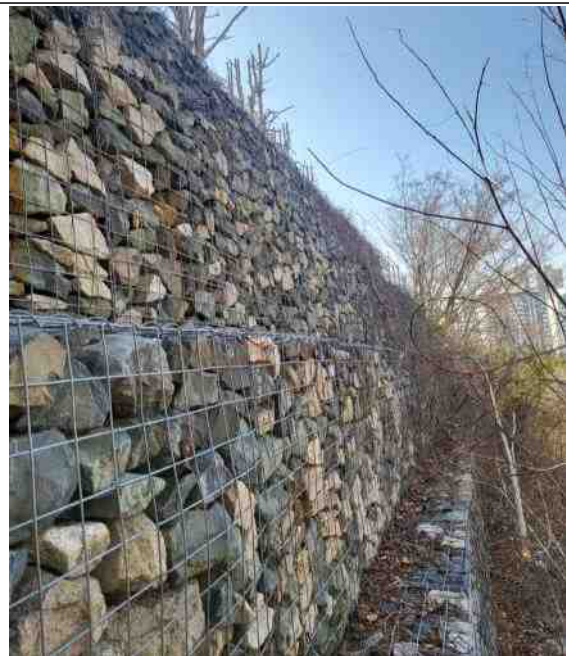
<사진2> 하단부 축대 현황

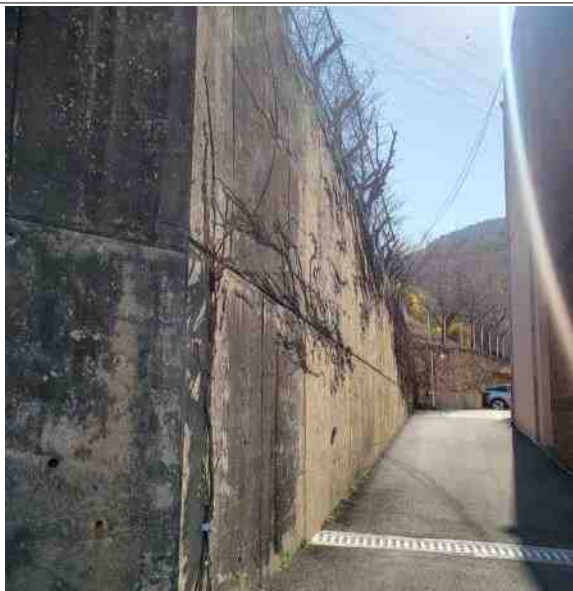
<사진3> 옹벽 현황

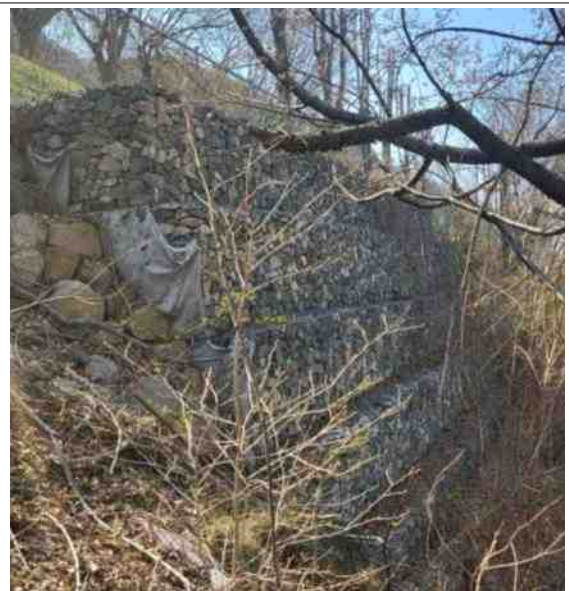
<사진4> 하단부 축대 현황2
