## 급경사지 안전점검표

점검일시	2023. 7. 26.	급경사지명	민락동 산21(백산허리길)
분 류	옹벽 및 축대	제 원	높이 10m, 길이 200m, 경사 °
점검장소	부산광역시 수영구 민락동 산21(백산허리길)		
점검자	(소속)(주)흙사랑엔지니어링 (직위) 대표 (성명) 남 선 우 (소속)건설과 (직위) 주무관 (성명) 김 우 건

## '23년 우기 급경사지 안전점검 결과 서식

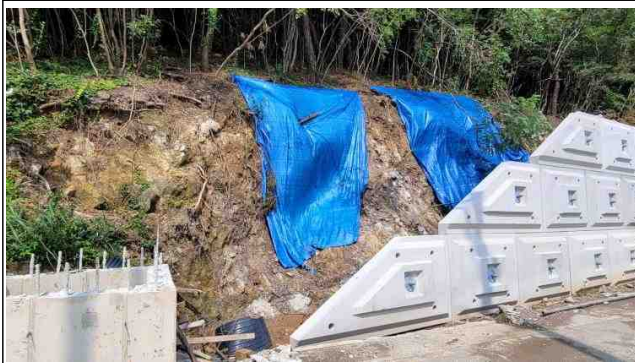
【기타 의견】 도로확장공사 중으로 산지측 PC판넬 옹벽시공을 위한 굴착시 일부 구간 붕괴발생, PC판넬 배면 뒤채움시 붕괴구간의 경우 상부 비탈면 안정을 위한 보강방안 수립필요, PC판넬 옹벽의 시종점부에 절취 비탈면 안정성에 영향이 있으므로 보강대책 수립 필요, 기존 산마루 측구의 파손되었으므로 보강대책 수립 필요

PC판넬 시점측 절취 현황(보강필요)

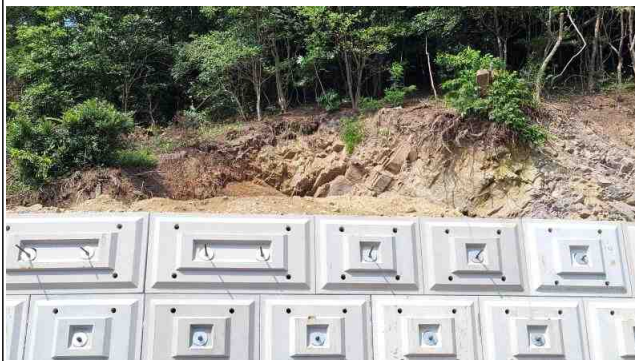
절취시 붕괴구간 상부 비탈면 보강필요

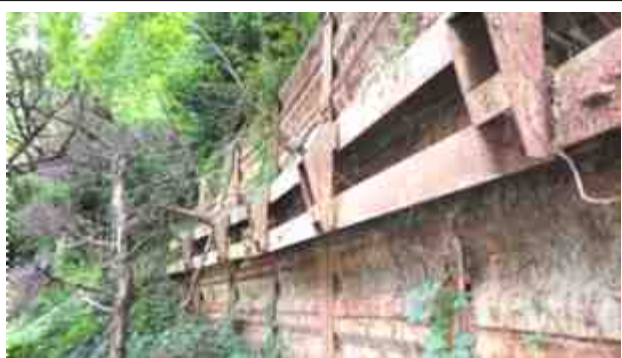
가시설 현황

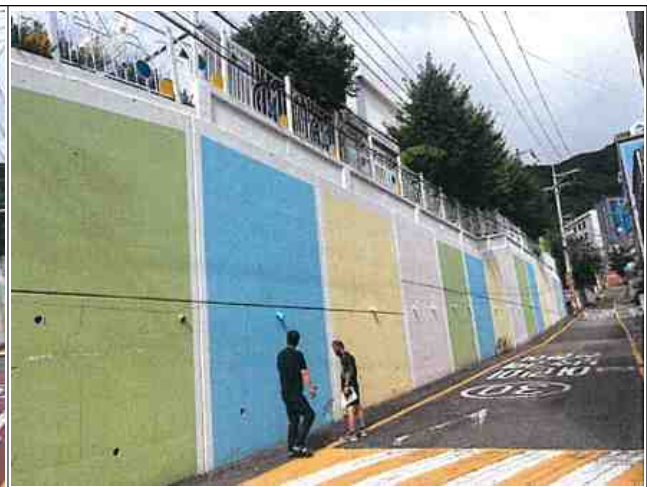
운동장 아래 옹벽

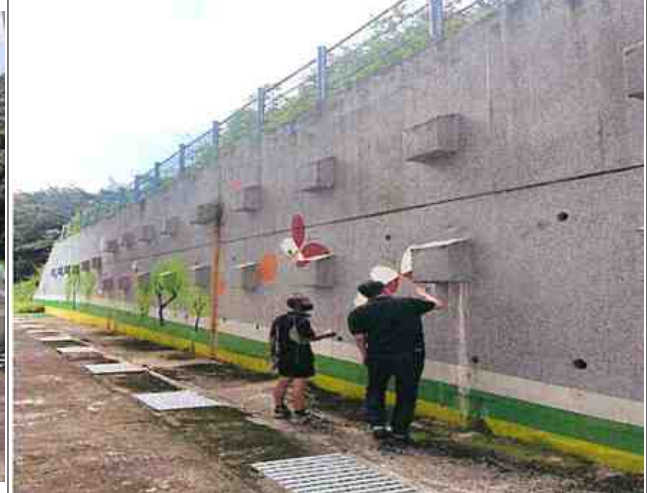
북편 옹벽

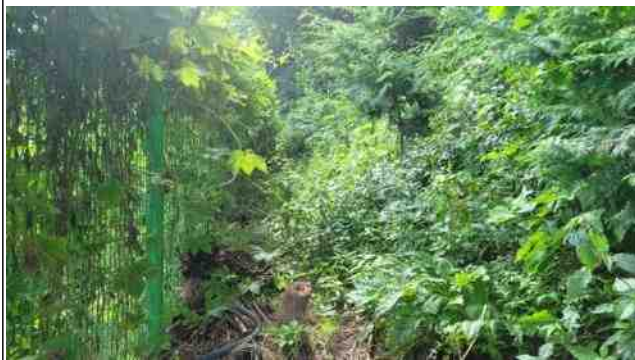
【기타 의견】 해오름공원 배면의 자연비탈면으로서 등산로를 따라 배수로가 설치되어 있으나, 우기시 등산로를 따라 지표수가 일부 유출되는 것으로 관찰됨. 산사태 발생우려는 거의 없는 것으로 판단됨.

## 공원 비탈면과의 경계부 현황

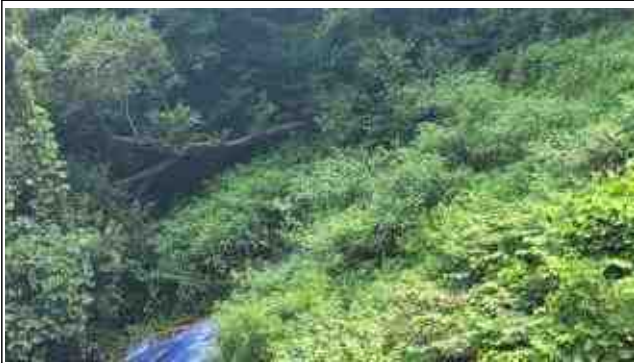
전도된 수목현황

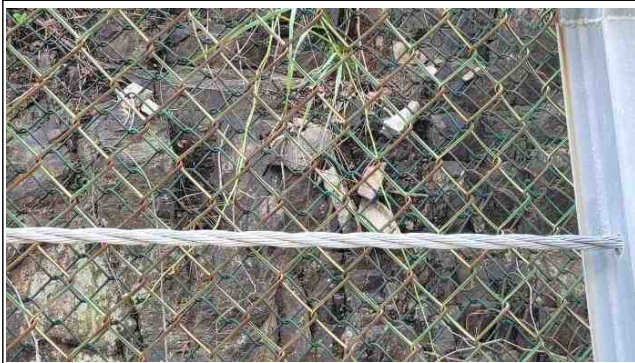
낙석물이 낙석방지망에 걸린 현황

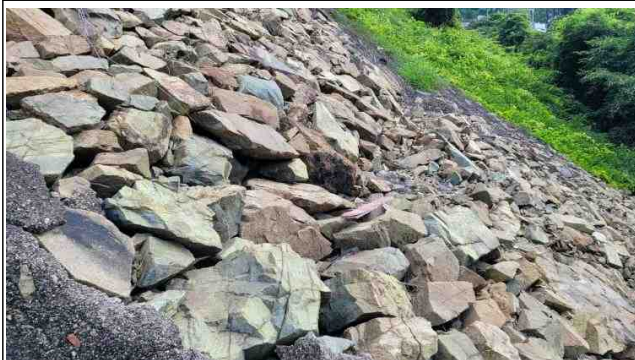
침하, 거동으로 피복석 이완 발생현황

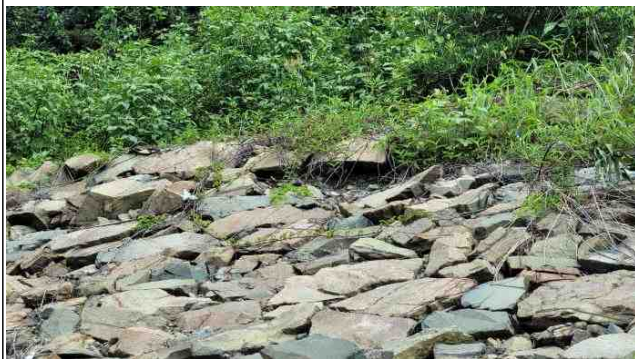
피복석 침하 및 이완 발생 현황

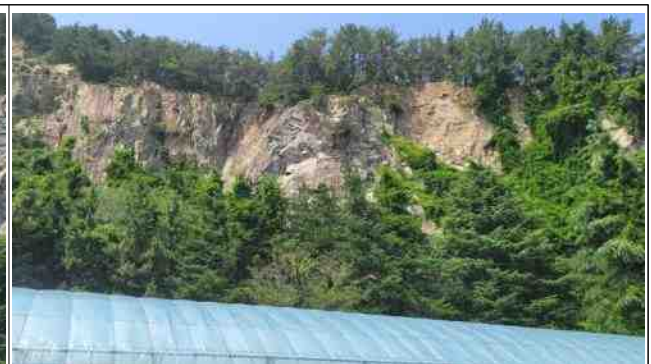
점검 비탈면 전경-(중)

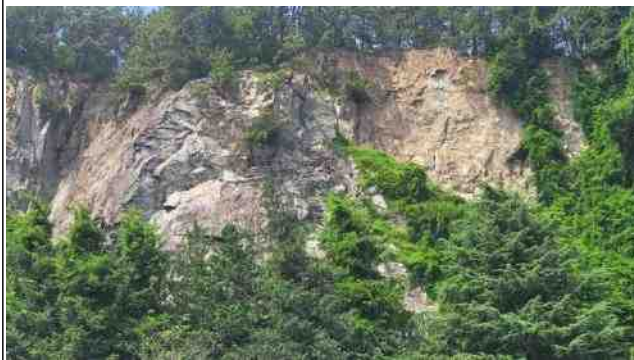
점검 비탈면 전경-(우)

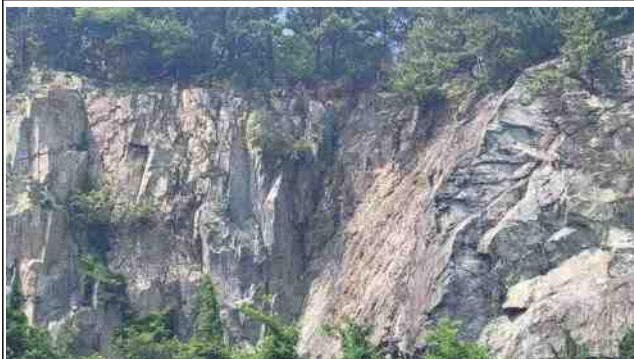
수직절리 및 이완발생-낙석우려

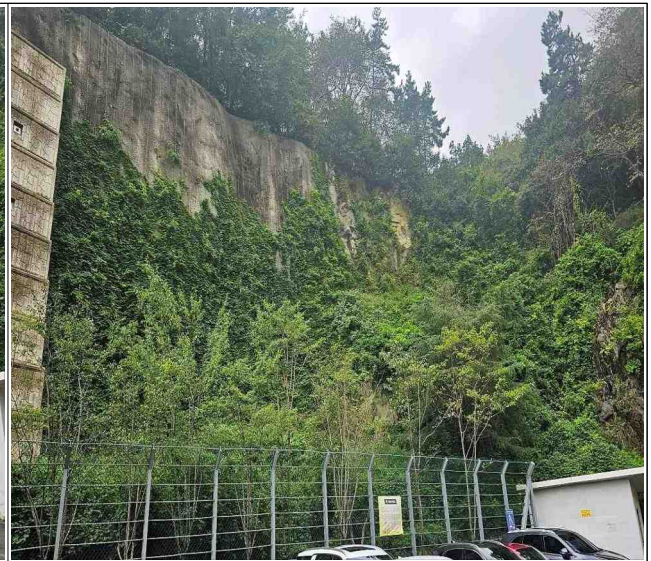
쇼크리트 구역

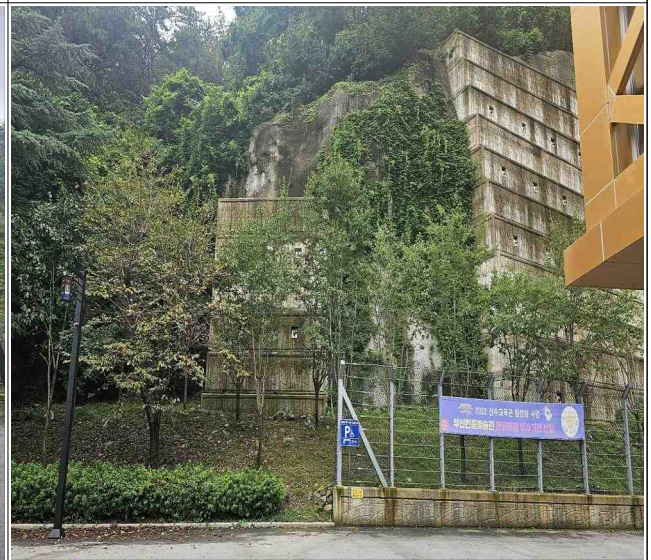
옹벽 앞 수풀

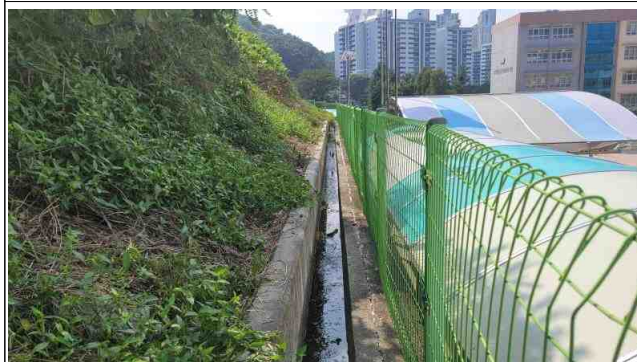
배수로내 물고임 발생 현황

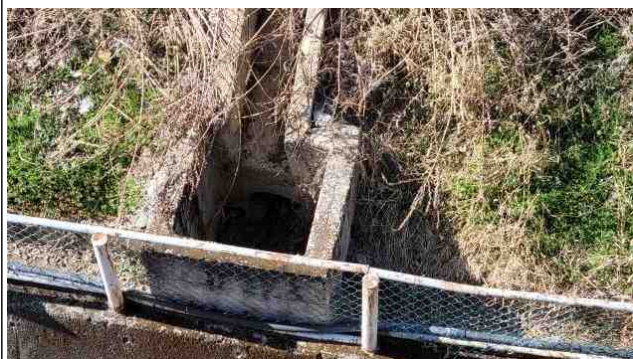
집수정 하부 일부 파손 발생

- 도로확장공사 중 비탈면 안정을 위한 보강 필요
- 전도 가능 수목 제거
- 집수정 일부 파손 정비 등

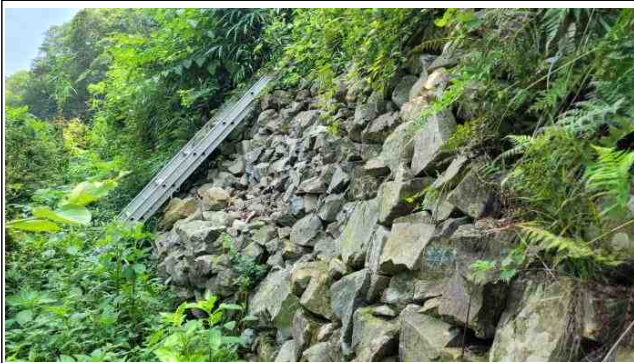
2. 토석류, 인장균열, 붕괴, 침하, 낙석 등의 지반변형으로 옹벽 및 축대의 위험성 증가	<input checked="" type="checkbox"/>	<input type="checkbox"/>	<input type="checkbox"/>	배면 지반 세굴발생으로 석축 배부름 및 붕괴우려

심한 배부름 발생 구간 현황

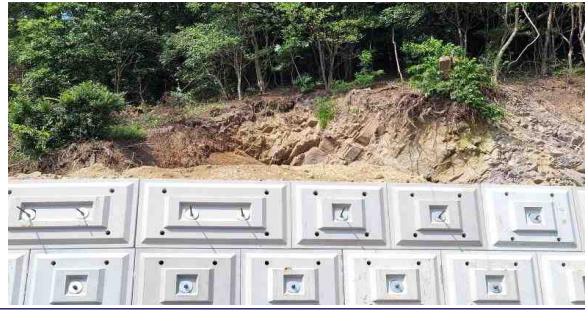
(망미동 777) 잡목 제거 조치

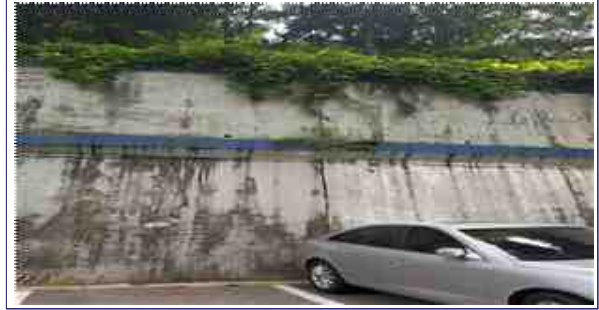
(망미동 산114) 비탈면 보강 필요

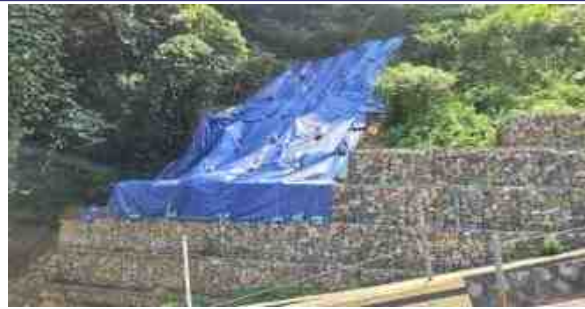
(망미동 920-10) 집수정 파손
